| 車両情報 | | | | |
| 日野 | 平成17年11月 | PK-FW1EXWG | アルミウイング | FW1EXW-14540 |

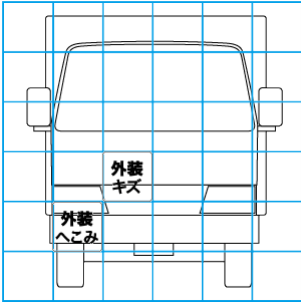
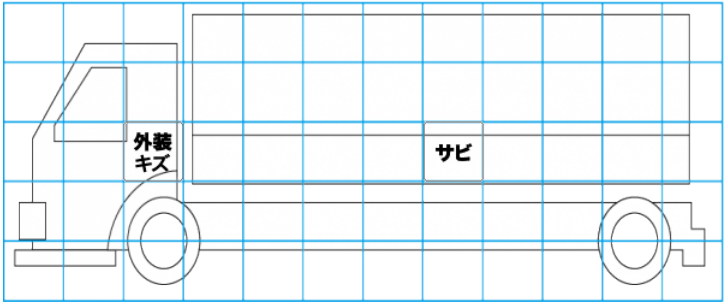
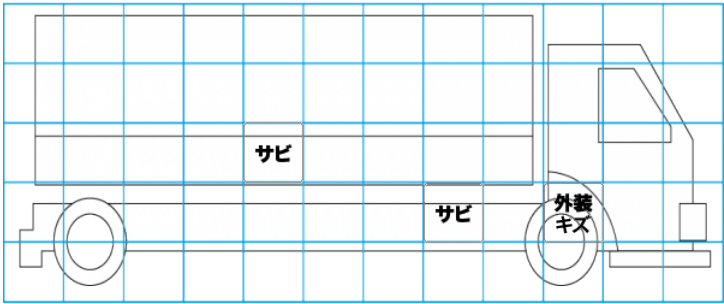
| 上物仕様 | | | |
|---|---|---|---|
| 外装状態 | | | |

| 特記事項 室内汚れ、フロントパネル下ステップ脱落、車高灯欠品 |

| 上物仕様 | | | |
|---|---|---|---|
| 有 | 確認済 | 小 | 飛石有(リペア可) |
