| 車 両 情 報 | | | | |
| いすゞ | 平成30年2月 | 2RG-FRR90T2 | アルミウイング | FRR90-7124038 |

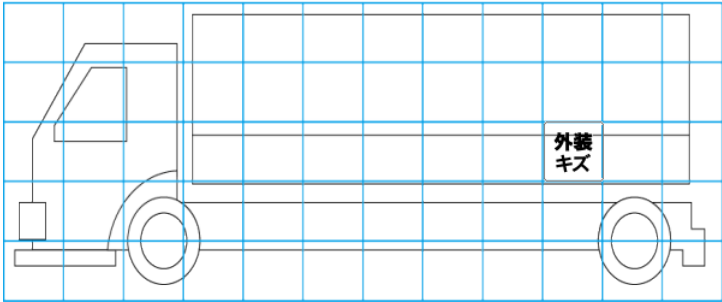
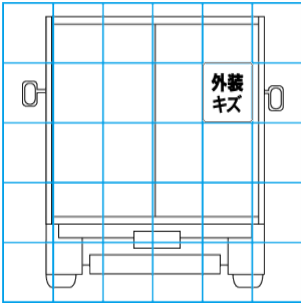
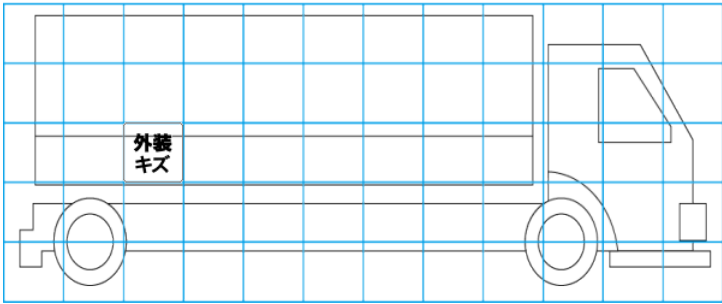
| 外装状態 | | | |

| 外装状態 | | | |
|---|---|---|---|
| キャブコーション | フレーム番号 | フレームのさび | 飛石 |
| 有 | 確認済 | 小 | 飛石有(リペア 不可) |

| 【外装】 | | | | | 【ボデー内】 | | | | | |
| 外装<br>キズ | 外装<br>へこみ | うき | 曲がり | サビ | 補修跡 | 割れ | 庫内<br>キズ | 庫内<br>へこみ | 庫内<br>穴あき | 床<br>汚れ |
