車両情報				
車名	初年度登録	型式	形状	車台番号
いすゞ	平成18年12月	PB-NPR81AN	ドライバン	NPR81-7028461
走行	馬力	シフト	ブレーキ	ボディ内寸
158,529km	130PS/96KW	M/T 5速	パキュム	長: 4,600 mm 幅: 2,080 mm 高: 2,160 mm 門高: 2,120 mm

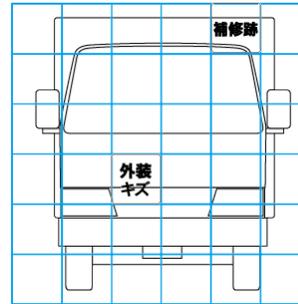
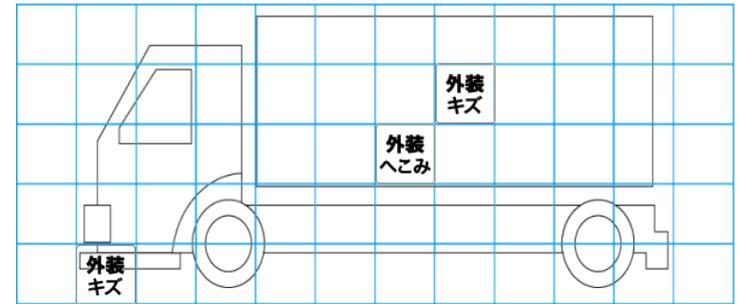
【外装】

外装状態			
キャブコーション	フレーム番号	フレームのさび	飛石
有	確認済	小	点傷有

外装キズ	外装へこみ	うき	曲がり	サビ	補修跡	割れ	庫内キズ	庫内へこみ	庫内穴あき	床汚れ
------	-------	----	-----	----	-----	----	------	-------	-------	-----
