| 車両情報 | | | | |
| 日野 | 平成22年9月 | BKG-FD7JLYA | 冷凍ハン | FD7JLY-15254 |

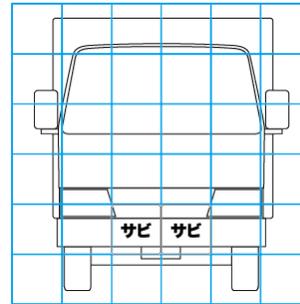
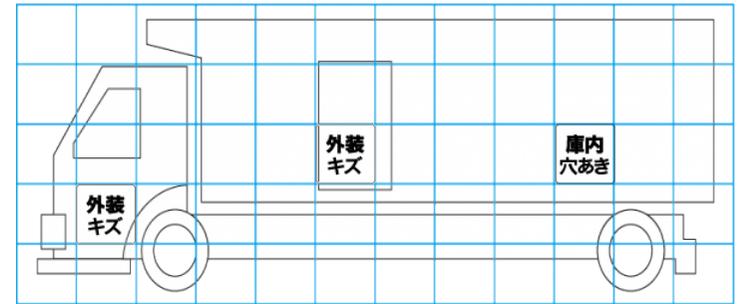
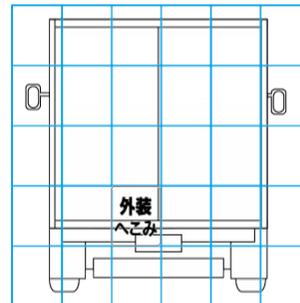
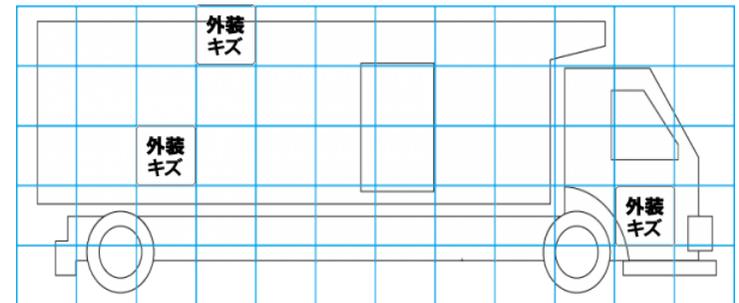
| 外装状態 | | | |

| 外装状態 | | | |
|---|---|---|---|
| キャブコーション | フレーム番号 | フレームのさび | 飛石 |
| 有 | 確認済 | 小 | 飛石有(リペア可) |

- 【外装】
- 外装キズ
 - 外装へこみ
 - うき
 - 曲がり
 - サビ
 - 補修跡
 - 割れ
- 【ボデー内】
- 庫内キズ
 - 庫内へこみ
 - 庫内穴あき
 - 床汚れ
