車両情報				
車名	年式	型式	形状	車台番号
三菱ふそう	平成27年11月	TKG-FEB50	平ボディ	FEB50-543183
走行	馬力	シフト	ブレーキ	ボディ内寸
145,448km	150PS/110KW	M/T 5速	バキューム	長: 4,993 mm 幅: 2,086 mm 高: 375 mm 門高: mm

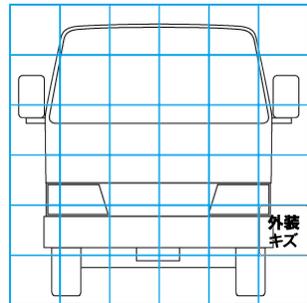
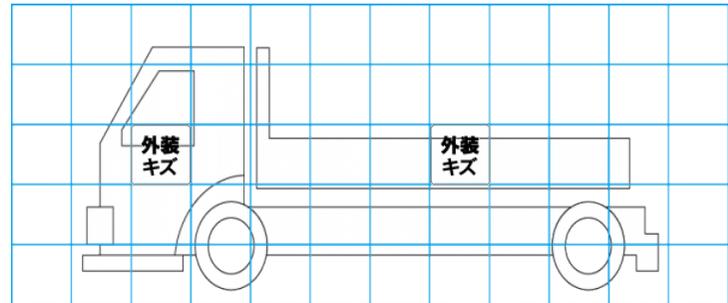
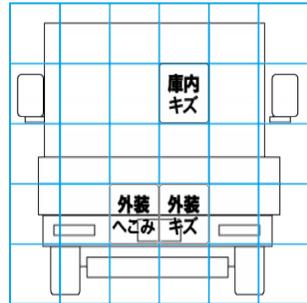
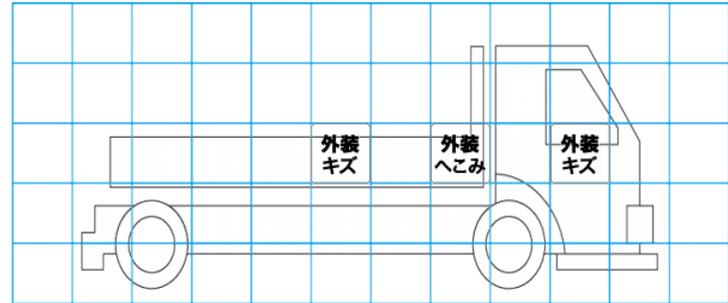
外装状態			
キャブコーション	フレーム番号	フレームのさび	飛石
有	確認済	無	点傷有

- 【外装】
- 外装キズ
  - 外装へこみ
  - うき
  - 曲がり
  - サビ
  - 補修跡
  - 割れ
- 【ボデー内】
- 庫内キズ
  - 庫内へこみ
  - 庫内穴あき
  - 床汚れ
