| 車両情報 | | | | | | |
| いすゞ | 平成27年11月 | TKG-NPS85AN | 移動販売車 | NPS85-7003320 | | |

| 上物仕様 | | | |
|---|---|---|---|
| 【備考】＊移動販売車＊ 冷蔵冷凍庫2ヶ、商品棚付。 庫内灯8ヶ。 昇降口縞板張り。 昇降口2枚折り扉、手動式。<br>昇降口ビニールカーテン付。 ステップ手動式（照明付）。 収納式補助手すり付。 庫内クーラー、ヒーター付。 手洗い装置付。<br>スタンバイ付。 左サイド100V外線導入コンセント付。 | | | |

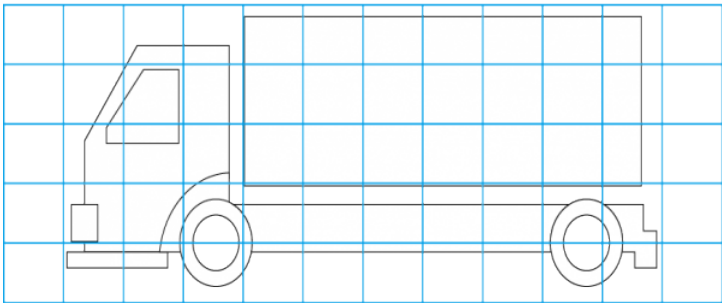
【外装】

| 外装状態 | | | |
|---|---|---|---|
| 有 | 確認済 | 無 | 点傷有 |

| 外装<br>キズ | 外装<br>へこみ | うき | 曲がり | サビ | 補修跡 | 割れ | 庫内<br>キズ | 庫内<br>へこみ | 庫内<br>穴あき | 床<br>汚れ |
