| 車両情報 | | | | | |
| いすゞ | 平成27年11月 | TKG-NPS85AN | 移動販売車 | NPS85-7003320 | |

| 上物仕様 | | | |
|---|---|---|---|
| 冷凍バン | 札幌ボデー工業 | 15-S146 | |

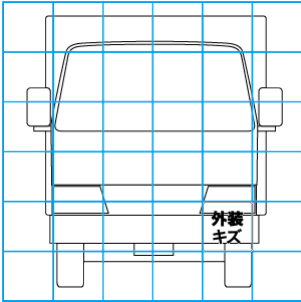
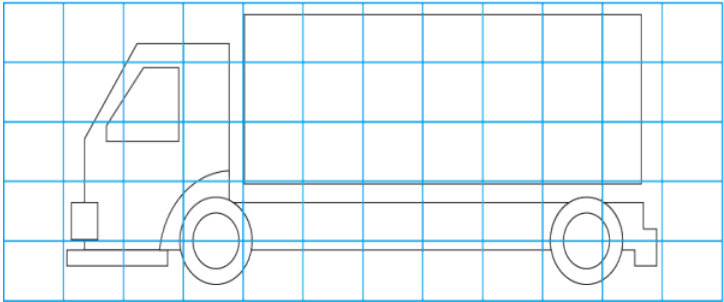
| 外装状態 | | | |

| 外装状態 | | | |
|---|---|---|---|
| キャブコーション | フレーム番号 | フレームのさび | 飛石 |
| 有 | 確認済 | 無 | 点傷有 |

| 【外装】 | | | | 【ボデー内】 | | | |
| 外装キズ | 外装へこみ | うき | 曲がり | サビ | 補修跡 | 割れ | 庫内キズ |
