| 車両情報 | | | | | |
| 三菱ふそう | 平成18年9月 | PJ-FT50JY | 糞尿車 | FT50JY-540170 | |

| 上物仕様 | | | |
|---|---|---|---|
| 糞尿車 | モリタエコノス | VCR3104<br>「69123376」 | 平成18年 |

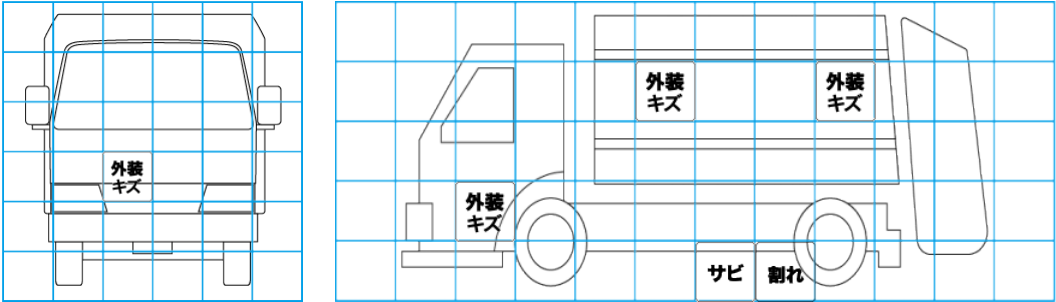
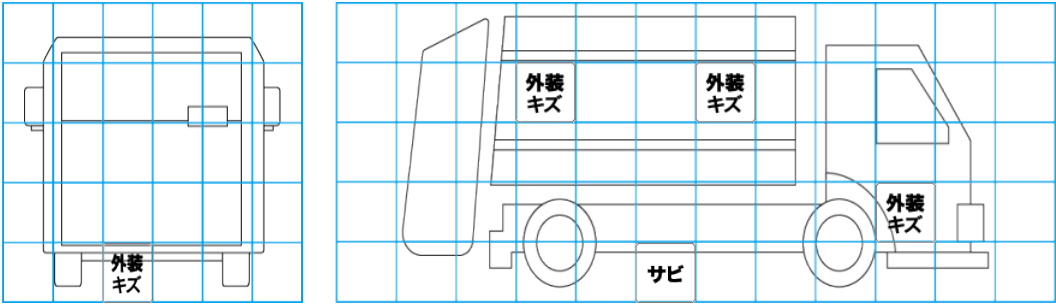
| 外装状態 | | | |

| 外装状態 | | | |
|---|---|---|---|
| 有 | 確認済 | 小 | 点傷有 |

| 【外装】 | | | | | 【ボデー内】 | | | | | |
| 外装<br>キズ | 外装<br>へこみ | うき | 曲がり | サビ | 補修跡 | 割れ | 庫内<br>キズ | 庫内<br>へこみ | 庫内<br>穴あき | 床<br>汚れ |
