車両情報				
車名	初年度登録	型式	形状	車台番号
いすゞ	平成27年5月	TKG-FRR90S2	ドライバン	FRR90-7079462
走行	馬力	シフト	ブレーキ	ボディ内寸
274,180km	210PS/154KW	M/T 6速	エア	長: 6,240 mm 幅: 2,320 mm 高: 2,270 mm 門高: 2,210 mm

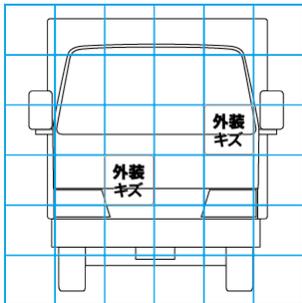
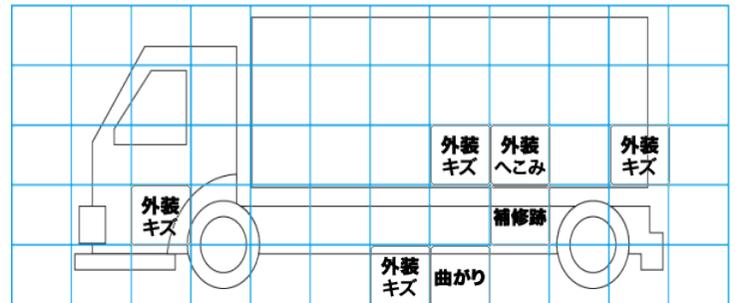
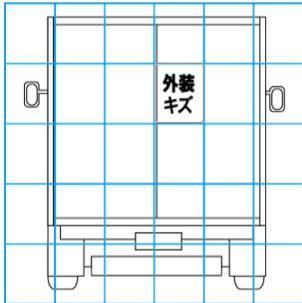
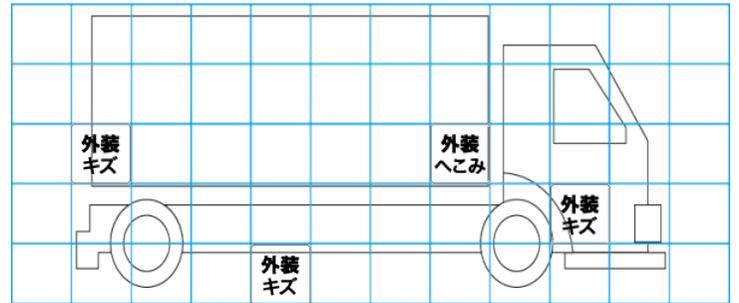
外装状態			
キャブコーション	フレーム番号	フレームのさび	飛石
有	確認済	無	飛石有(リペア 不可)

【外装】					【ボディ内】					
外装キズ	外装へこみ	うき	曲がり	サビ	補修跡	割れ	庫内キズ	庫内へこみ	庫内穴あき	床汚れ
