| 車両情報 | | | | | |
| 三菱ふそう | 平成25年8月 | TKG-FEB50 | アルミウイング | FEB50-521670 | |

| 外装状態 | | | |

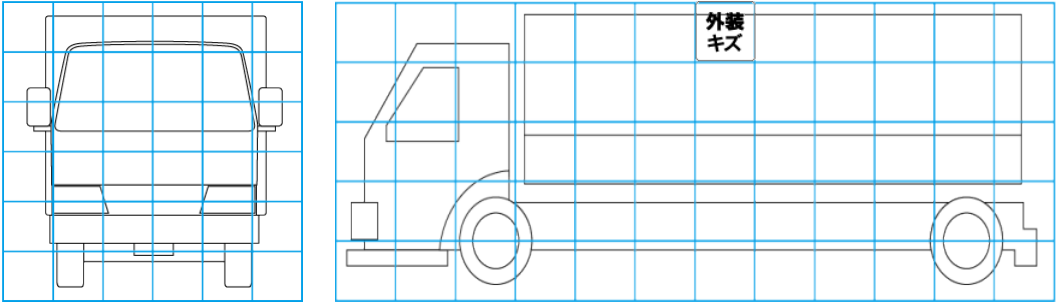
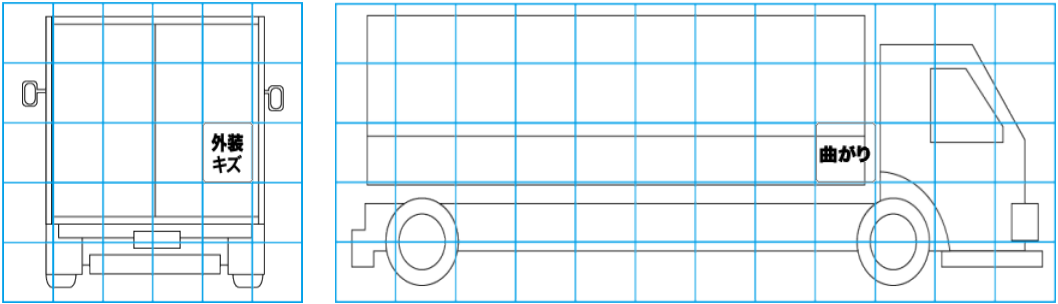
| 上物仕様 | | | |
|---|---|---|---|
| 【備考】 センターローラー   ラッシング2段   引出しフック5対   リヤ3枚扉   右アオリキャッチ曲がり | | | |

| 外装状態 | | | |
|---|---|---|---|
| 有 | 確認済 | 小 | 飛石有(リペア可) |

| 【外装】 | | | | 【ボデー内】 | | | |
| 外装キズ | 外装へこみ | うき | 曲がり | サビ | 補修跡 | 割れ | 庫内キズ |
