| 車両情報 | | | | | |
| いすゞ | 平成26年12月 | TKG-FRR90S2 | 平ボディ | FRR90-7069817 | |

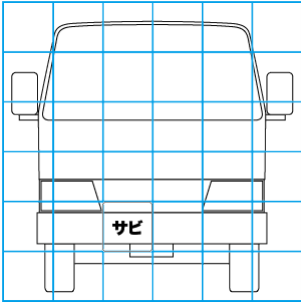
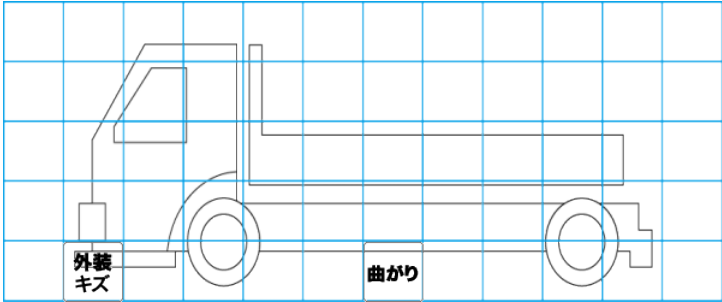
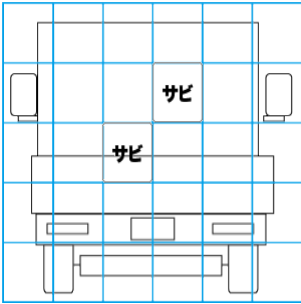
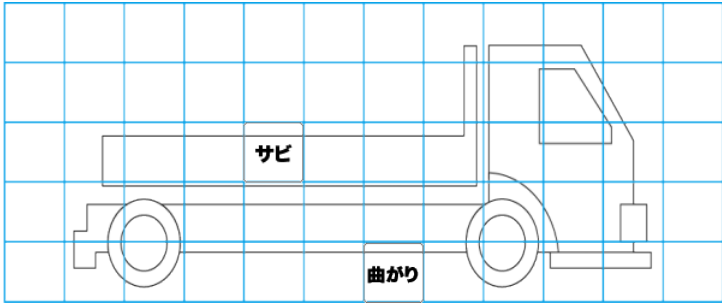
| 外装状態 | | | |

キャブ内汚れ・キズ 下廻りサビ有り スペアキー無し PTO付き

| 外装状態 | | | |
|---|---|---|---|
| キャブコーション | フレーム番号 | フレームのさび | 飛石 |
| 有 | 確認済 | 中 | 点傷有 |
