| 車 両 情 報 | | | | | |
| いすゞ | 平成29年5月 | TRG-NLR85AN | ドライバン | NLR85-7029171 | |

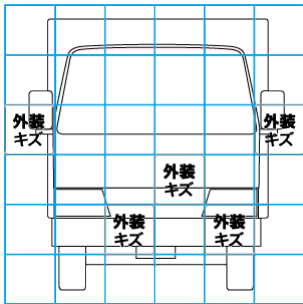
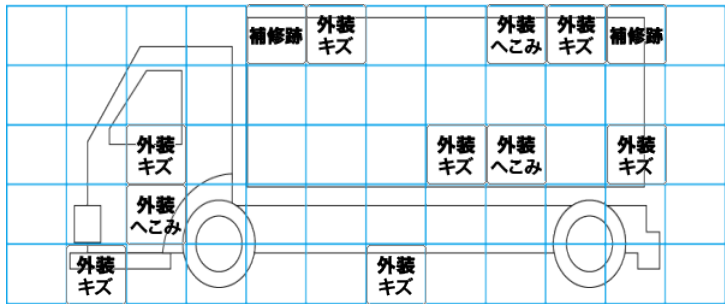
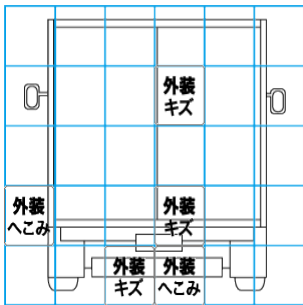
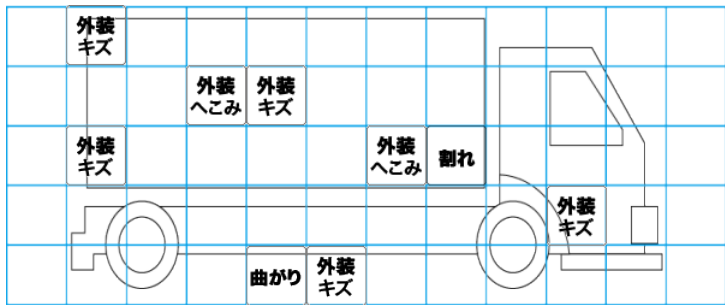
特記事項 \*R4/8、145739Km時モータースにてトランスミッション（中古）交換、クラッチオーバーホール済（記録簿有）。  
キャブ内汚れ、傷。アイドリングストップ付。左テールレンズひび。左ドアパネル凹み、傷。ルーフ凹み有。  
エンジンキ-2本。ボデーキ-2本。

| 上物仕様 | | | |
|---|---|---|---|
| <p>【備考】ラッシングレール2段。庫内灯2ケ。90度ストッパー。左スライド式サイド扉。前立て内張割れ。門口左下部凹み。左側面後方上部補修有。左前上部コーナー補修有。右前下部コーナー凹み、割れ。</p> | | | |
