| 車 両 情 報 | | | | |
| いすゞ | 平成29年5月 | TRG-NLR85AN | ドライバン | NLR85-7029014 |

**特記事項** キャブ内汚れ・キズ。アイドルリングストップ付。リヤ右テールレンズひび。  
エンジンキー3本(1本キーレス付)、ボディキー3本。

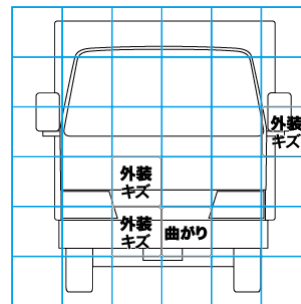
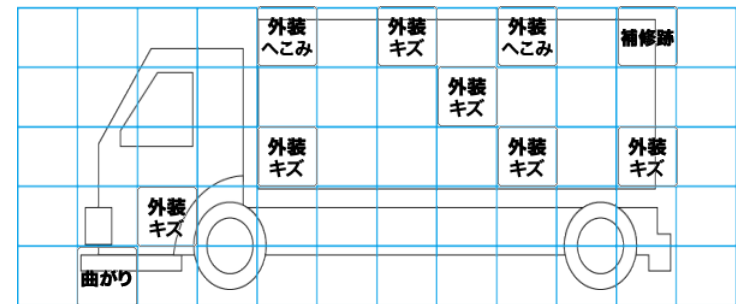
【外装】

| 上物仕様 | | | |
|---|---|---|---|
| 【備考】ラッシングレール2段。庫内灯2ヶ。90度ストッパー。リヤバンパー割れ(要交換)。左右側面後方穴あき補修有り。<br>左スライド式サイド扉。 | | | |

| 外装状態 | | | |
|---|---|---|---|
| 有 | 確認済 | 無 | 点傷有 |
