| 車 両 情 報 | | | | |
| いすゞ | 平成27年12月 | TPG-NPR85AN | 冷凍パン | NPR85-7057754 |

**特記事項** ※P2.9月 185471km時、ディーラーにてエンジン交換、クラッチオーバーホール済み、記録符有り。  
キャブ内汚れ・キズ。インパネポケット欠品。右ドア灰皿蓋割れ。左ドアパネルへこみ。  
エンジンキー2本、ボディキー1本、燃料タンクキー1本。

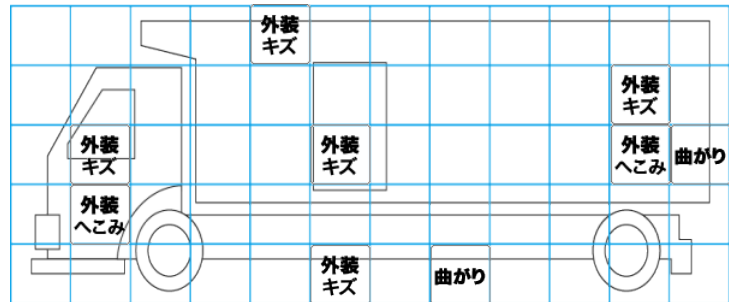
【外装】

| 上物仕様 | | | |
|---|---|---|---|
| <p>【備考】断熱リヤ50mm、サイド50mm。可動式中間扉。庫内灯2ヶ(不灯)。左スライド式サイド扉。<br/>左サイド、リヤ保冷カーテン付き。観音扉3枚。観音扉ゴム切れ。リヤ台枠凹み</p> | | | |
