| 車 両 情 報 | | | | |
| 日野 | 平成25年11月 | KQG-FW1EXBG | アルミウィング | FW1EXB-15962 |

**特記事項** キャブ内汚れ・傷、インパネポケット欠品、蛍光灯レンズひび、タコグラフ欠品、エンジンキー3本、ボディキー2本(固着使用不可)、燃料タンクキー1本

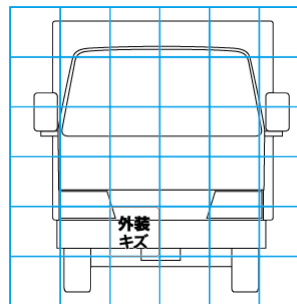
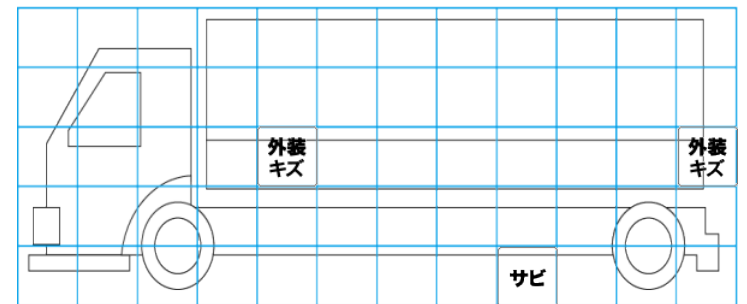
【外装】

| 外装状態 | | | |
|---|---|---|---|
| 有 | 確認済 | 中 | 点傷有 |

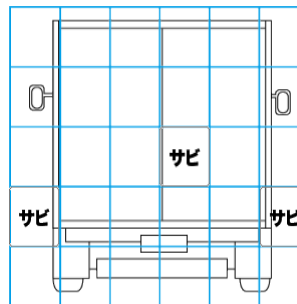
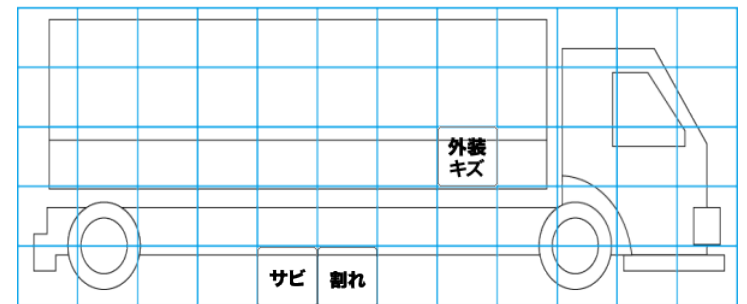
【ボデー内】

| 上物仕様 | | | |
|---|---|---|---|
| 【備考】エアーローラー4列、引き出しフック10対、前方スタンション2ヶ所、ラッシングレール2段、庫内灯4ヶ、90度ストッパー、右ウイング内張り割れあり | | | |
