車両情報				
車名	初年度登録	型式	形状	車台番号
三菱ふそう	平成25年6月	TKG-FBA20	ドライバン	FBA20-520951
走行	馬力	シフト	ブレーキ	ボディ内寸
138,101km	130PS/96KW	A/T デュオニック 6速	パキューム	長: 3,340 mm 幅: 1,610 mm 高: 1,740 mm 門高: 1,590 mm

上物仕様			
上物名	メーカー	型式「製造番号」	年式
リンボーバン	キタムラ	T13-1021	平成25年6月
【備考】 縮小時高さ: 1020mm、門高: 870mm。センターローラー。ラッシングレール2段。庫内灯1ケ。天窓1枚。			
【備考】			
【備考】

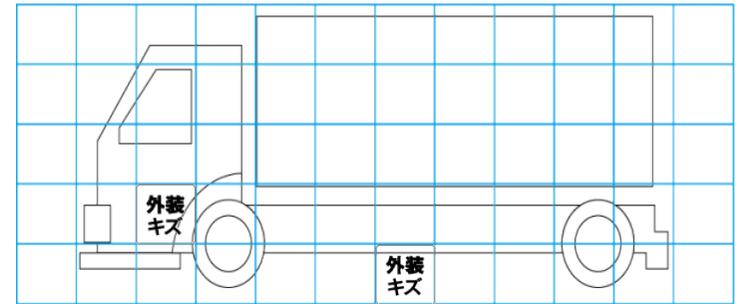
【外装】

外装状態			
キャブコーション	フレーム番号	フレームのさび	飛石
有	確認済	無	点傷有

外装キズ	外装へこみ	うき	曲がり	サビ	補修跡	割れ	庫内キズ	庫内へこみ	庫内穴あき	床汚れ
------	-------	----	-----	----	-----	----	------	-------	-------	-----
