| 車両情報 | | | | | |
| 三菱ふそう | 平成25年9月 | TKG-FEA50 | ドライバン | FEA50-521580 | |

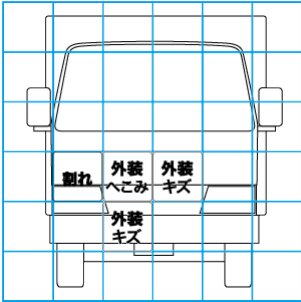
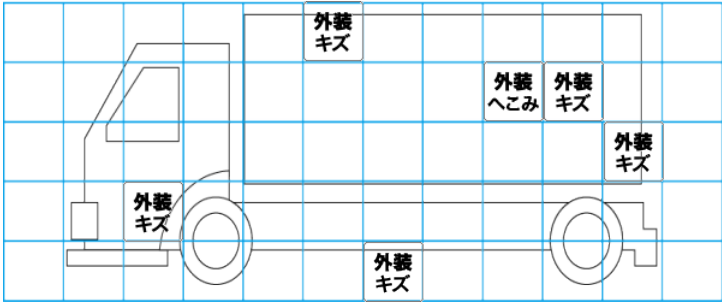
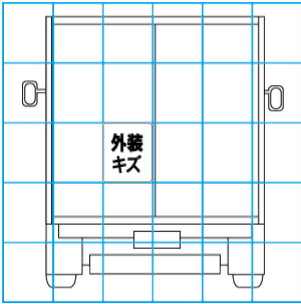
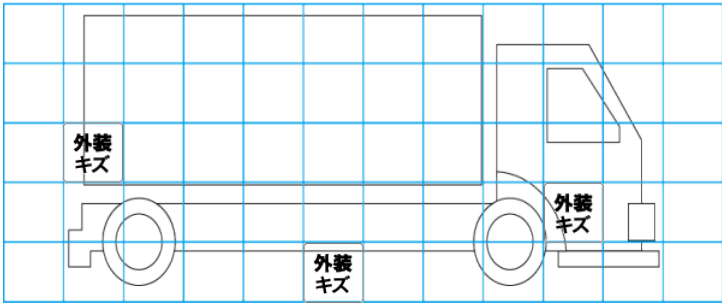
特記事項 キャブ内汚れ、キズ。ルームミラー欠品。フロント右コーナーパネル取付割れ。フロントパネルへこみ。

| 上物仕様 | | | |
|---|---|---|---|
| 【備考】 ラッシングレール2段。庫内灯2個。90度ストッパー付き。左観音式サイド扉。内張割れ有。 | | | |

| 外装状態 | | | |
|---|---|---|---|
| 有 | 確認済 | 無 | 点傷有 |
