| 車 両 情 報 | | | | | |
| 三菱ふそう | 平成29年3月 | TPG-FBA20 | ドライバン | FBA20-553210 | |

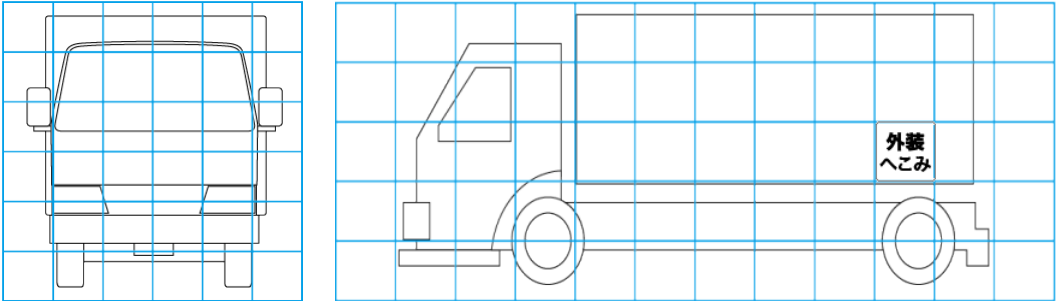
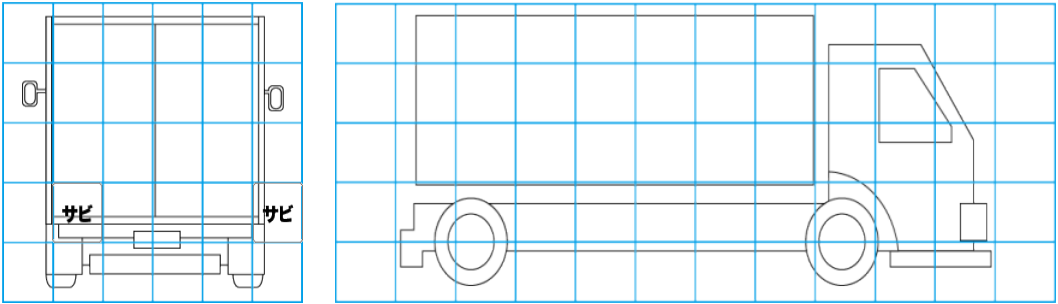
| 外装状態 | | | |

| 外装状態 | | | |
|---|---|---|---|
| キャブコーション | フレーム番号 | フレームのさび | 飛石 |
| 有 | 確認済 | 無 | 点傷有 |

| 【外装】 | | | | | 【ボデー内】 | | | | | |
| 外装<br>キズ | 外装<br>へこみ | うき | 曲がり | サビ | 補修跡 | 割れ | 庫内<br>キズ | 庫内<br>へこみ | 庫内<br>穴あき | 床<br>汚れ |
