| 車両情報 | | | | |
| 日野 | 令和 2年12月 | 2PG-FD2ABG | アルミウイング | FD2AB-120702 |

| 特記事項 | キャブ内汚れ、傷。アイドリングストップ付。<br>エンジンキー3本、ボディキー2本。 |

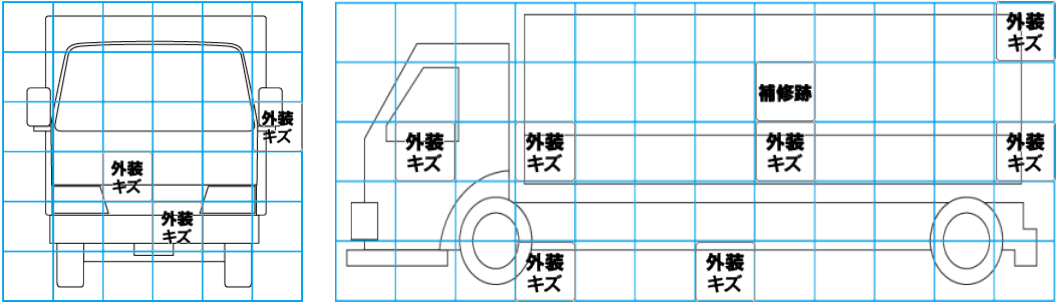
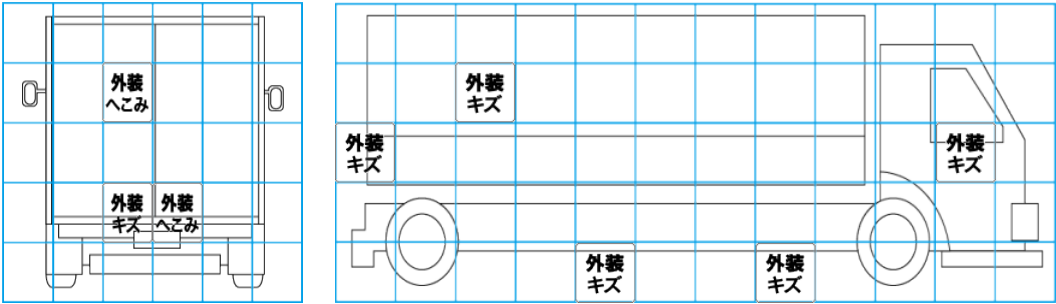
| 外装状態 | | | |

| 上物仕様 | | | |
|---|---|---|---|
| 【備考】ラッシングレール2段。引出しフック5対。庫内灯3ケ。左ウイング内外補修跡有。左観音扉ロックバー曲り。 | | | |

| 外装状態 | | | |
|---|---|---|---|
| キャブコーション | フレーム番号 | フレームのさび | 飛石 |
| 有 | 確認済 | 無 | 点傷有 |
