| 上物仕様 | | | |
| 冷凍パン | 東プレ | F175402 | 平成29年7月 |

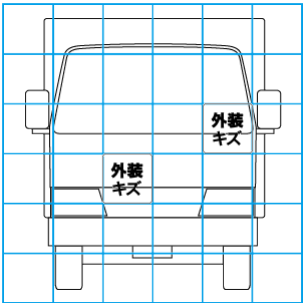
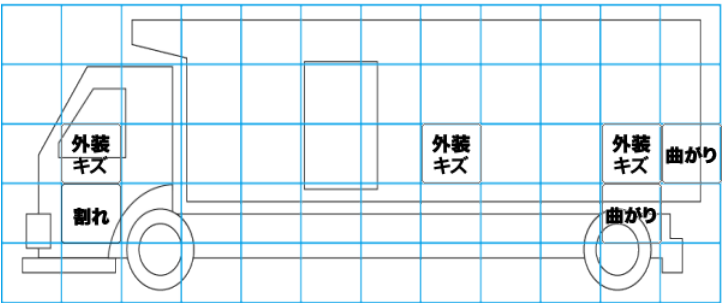
【外装】

| 外装状態 | | | |
|---|---|---|---|
| 有 | 確認済 | 無 | 飛石有(リペア 不可) |
