| 車 両 情 報 | | | | | |
| いすゞ | 平成30年9月 | 2RG-FRR90T2 | ドライバン | FRR90-7132830-A | |

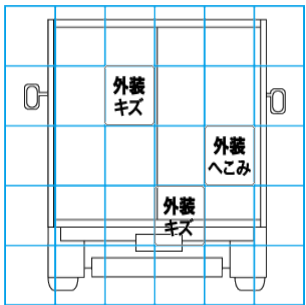
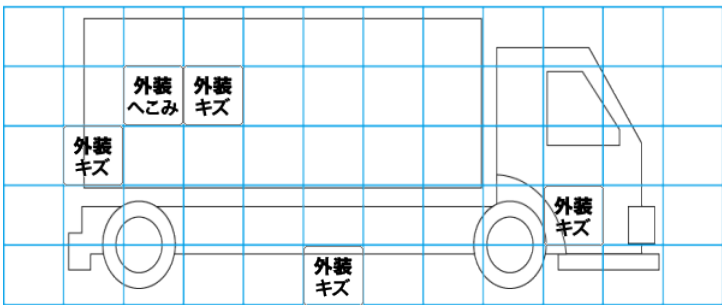
【ボデー内】

| 上物仕様 | | | |
|---|---|---|---|
| <p>【備考】※年式違い。床板削れ。ラッシングレール3方2段。庫内灯2ヶ。ベンチレーター4ヶ。リヤ跳ね上げ扉。左観音扉サイド扉(開き時ゴム引かかる為かたい)。前立て内張り穴あき有り。側面着板跡有り。</p> | | | |
