車検情報				
車名	年式	排ガス	車体番号	形状
いすゞ	H20	PDG	FRR34-7003421	冷凍車PG
走行	馬力	シフト		
656,390 km	240 (ps)/kw	M/T ・ A/T ・ セミA/T 6 速		
ブレーキ	ボディ内寸			
エアリー	バキューム	長： 5.80 m 幅： 2.16 m 高： 2.02 m 門高： 2.01 m

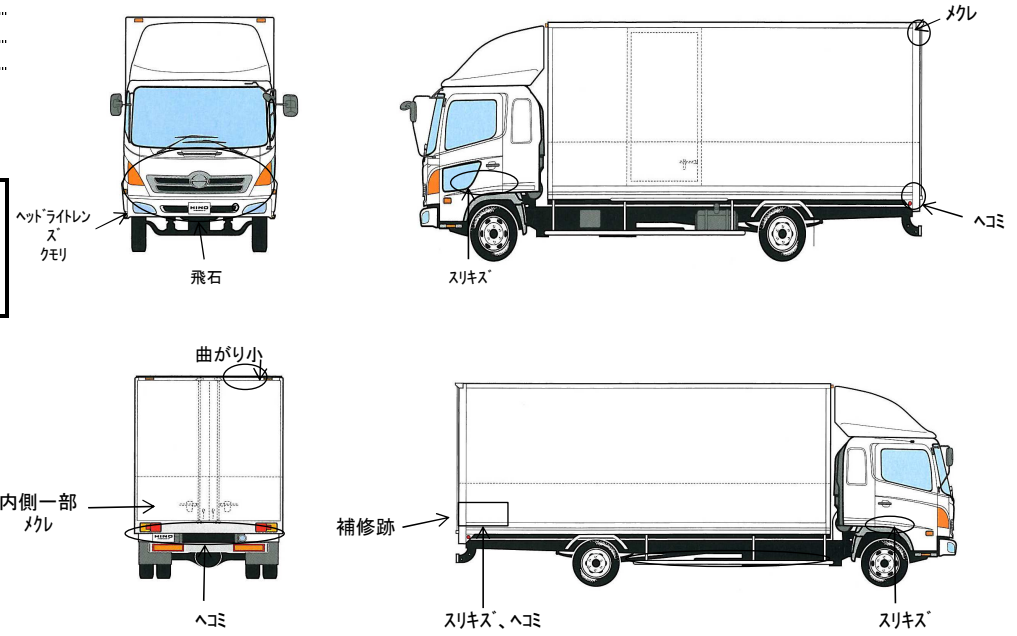
外装状態

ボデーコーション	フレーム番号
有 ・ 無 ・ ()	確認済 ・ 一部不鮮明 ・ 見えない
フレームのさび	飛石
無 ・ 小 ・ 中 ・ 大	無 ・ 点傷有 ・ 飛石有(リペア 可 不可)

外装状態は写真や現車もあわせてご確認ください。
