| 車両情報 | | | | |
| 三菱ふそう | 平成29年12月 | 2KG-FK61F | アルミウイング | FK61F-600008 |

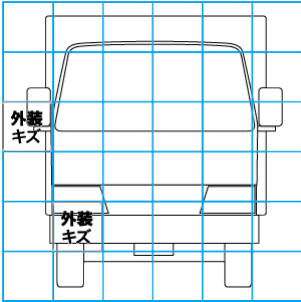
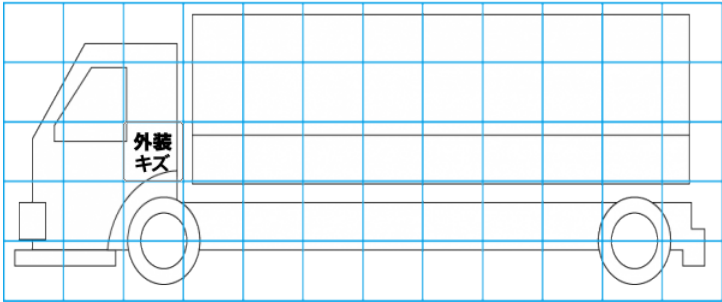
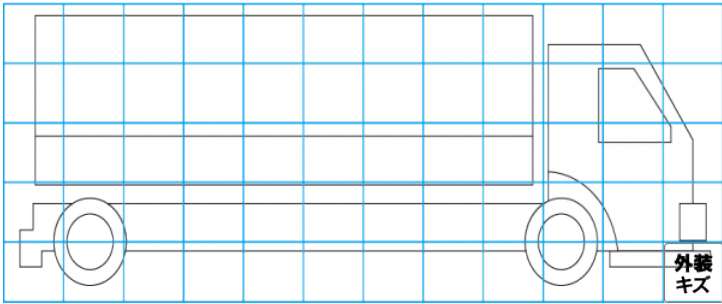
| 外装状態 | | | |

| 外装状態 | | | |
|---|---|---|---|
| キャブコーション | フレーム番号 | フレームのさび | 飛石 |
| 有 | 確認済 | 無 | 飛石有(リペア 不可) |

| 【外装】 | | | | 【ボデー内】 | | | | | | |
|---|---|---|---|---|---|---|---|---|---|---|
| 外装<br>キズ | 外装<br>へこみ | うき | 曲がり | サビ | 補修跡 | 割れ | 庫内<br>キズ | 庫内<br>へこみ | 庫内<br>穴あき | 床<br>汚れ |
