| 車両情報 | | | | | |
| 日野 | 平成28年1月 | QPG-FW1EXEG | アルミウイング | FW1EXE-15027 | |

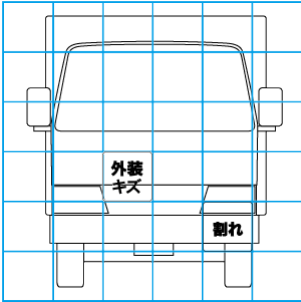
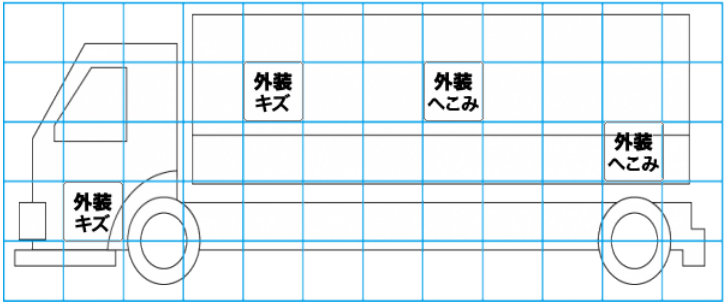
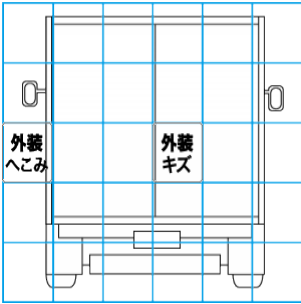
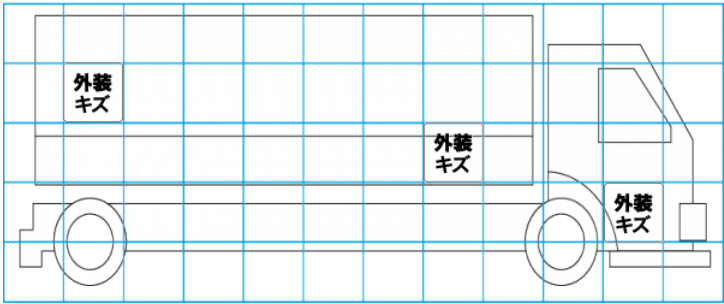
| 外装状態 | | | |

| 外装状態 | | | |
|---|---|---|---|
| キャブコーション | フレーム番号 | フレームのさび | 飛石 |
| 有 | 確認済 | 小 | 点傷有 |

| 特記事項 | キャブ内汚れ、傷。 |
