車両情報				
車名	年式	型式	形状	車台番号
いすゞ	平成25年3月	TKG-NPR85AR	クレーン付平	NPR85-7036833
走行	馬力	シフト	ブレーキ	ボディ内寸
100,860km	150PS/110KW	A/T スムーサー 6速	パキューム	長: 3,680 mm 幅: 2,090 mm 高: 400 mm 門高: mm

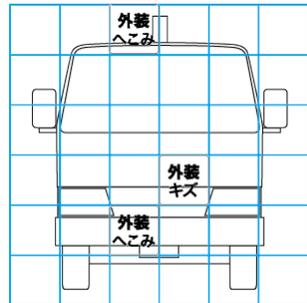
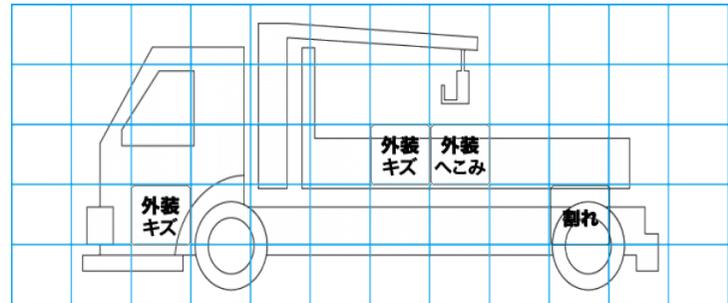
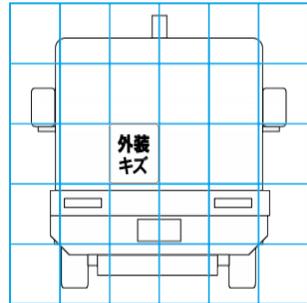
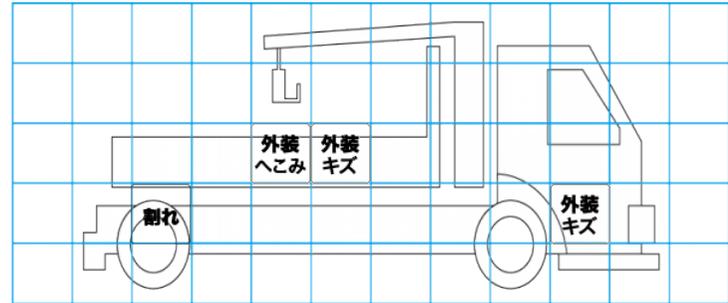
特記事項 キャブ内汚れ、傷。アイドリングストップ付。ルーフ傷、ヘコミ有。
記録簿 ○

外装状態			
キャブコーション	フレーム番号	フレームのさび	飛石
有	確認済	無	無

【外装】		【ボデー内】								
外装キズ	外装へこみ	うき	曲がり	サビ	補修跡	割れ	庫内キズ	庫内へこみ	庫内穴あき	床汚れ
