車検情報				
車名	年式	排ガス	車体番号	形状
日野	H25	TKG	FD7JKA-10476	冷凍車PG付
走行	馬力	シフト		
389,446 km	240 (ps)/kw	M/T ・ A/T ・ セミA/T 6 速		
ブレーキ		ボディ内寸		
エアリー パキューム		長： 5.89 m 幅： 2.17 m 高： 2.10 m 門高： 2.06 m

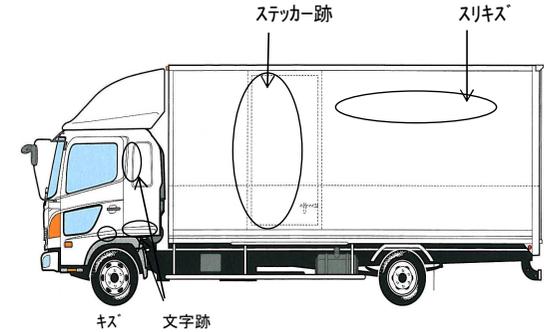
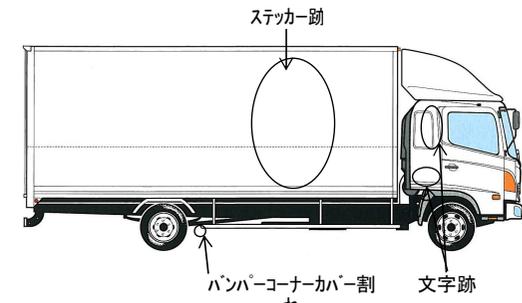
外装状態

ボデーコーション	フレーム番号
有 ・ 無 ・ ()	確認済 ・ 一部不鮮明 ・ 見えない
フレームのさび	飛石
無 ・ 小 ・ 中 ・ 大	無 ・ 気傷有 ・ 飛石有 (リペア 可 不可)

外装状態は写真や現車もあわせてご確認ください。
