| 車両情報 | | | | |
| いすゞ | 平成27年3月 | LPG-FTR90T2 | アルミウイング | FTR90-7004101 |

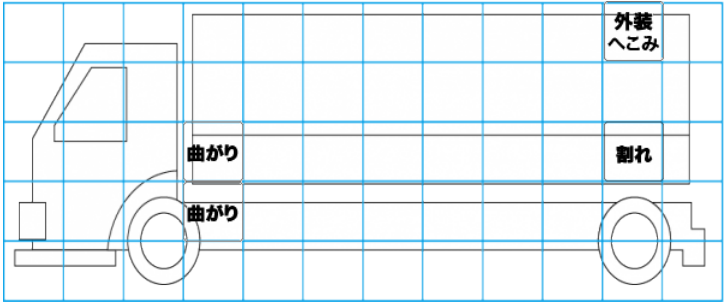
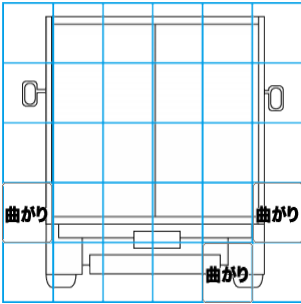
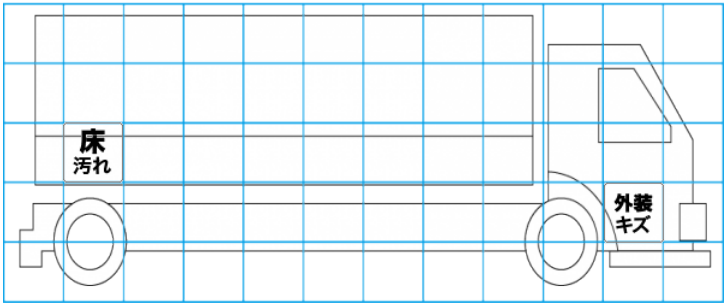
| 外装状態 | | | |

| 外装状態 | | | |
|---|---|---|---|
| 有 | 確認済 | 小 | 飛石有(リペア可) |

| 外装<br>キズ | 外装<br>へこみ | うき | 曲がり | サビ | 補修跡 | 割れ | 庫内<br>キズ | 庫内<br>へこみ | 庫内<br>穴あき | 床<br>汚れ |
