車両情報				
車名	年式	型式	形状	車台番号
いすゞ	平成23年9月	BKG-NPR85AN	冷凍バン	NPR85-7026987
走行	馬力	シフト	ブレーキ	ボディ内寸
175,885km	150PS/110KW	M/T 6速	エア	長: 4,470 mm 幅: 2,050 mm 高: 2,160 mm 門高: 2,120 mm

上物仕様			
上物名	メーカー	型式「製造番号」	年式
冷凍バン	矢野特殊自動車	TPA5342-6「B090893」	平成21年12月

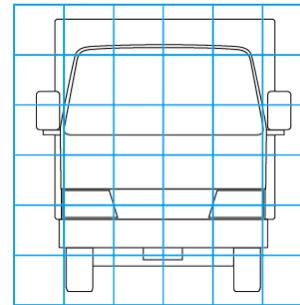
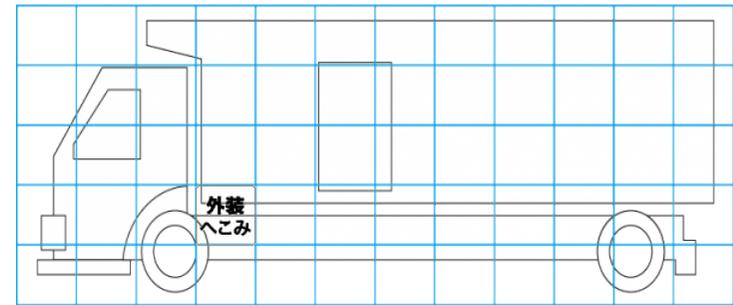
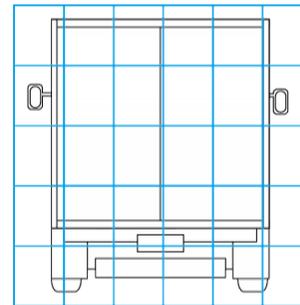
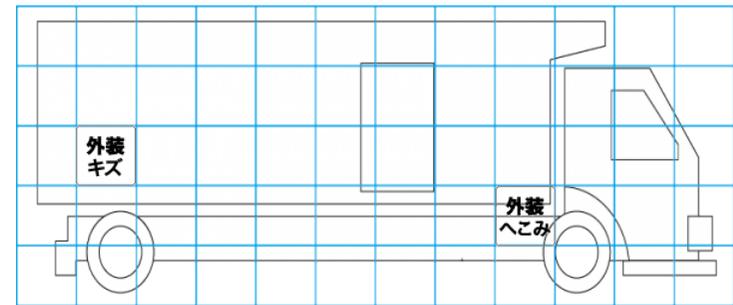
特記事項 *キャブ白塗装。キャブ内汚れ、傷。リヤバンパーコーナーカバ割れ。
記録簿 有 (H30.9~R2.1)

【外装】					【ボデー内】					
外装キズ	外装へこみ	うき	曲がり	サビ	補修跡	割れ	庫内キズ	庫内へこみ	庫内穴あき	床汚れ
