| 車両情報 | | | | |
| いすゞ | 平成25年1月 | TKG-NPR85AN | ドライバン | NPR85-7035695 |

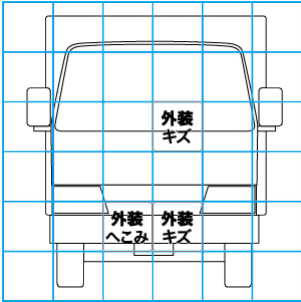
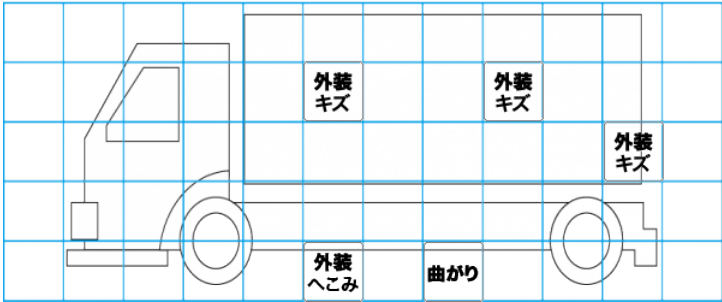
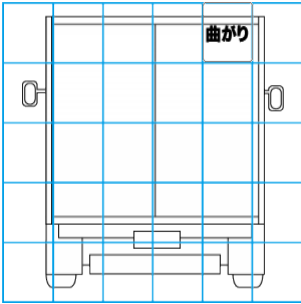
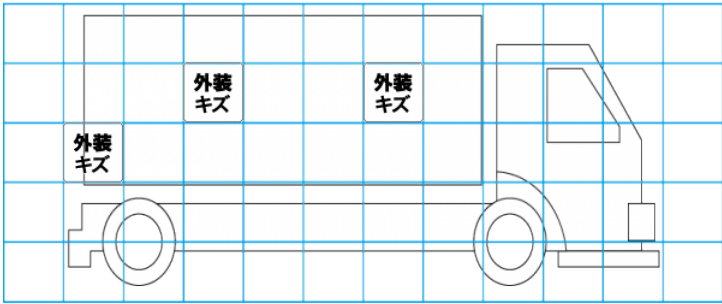
| 外装状態 | | | |

| 外装状態 | | | |
|---|---|---|---|
| 有 | 確認済 | 無 | 飛石有(リペア可) |

特記事項 \*H29/10/15、340082Km時、ディーラーにてエンジン交換済。  
キャブ内汚れ傷。アイドルリングストップ付。ドア灰皿左右欠品。  
記録簿 有 (H25/5～R3/1)

| 【外装】 | | | | | 【ボデー内】 | | | | | |
|---|---|---|---|---|---|---|---|---|---|---|
| 外装<br>キズ | 外装<br>へこみ | うき | 曲がり | サビ | 補修跡 | 割れ | 庫内<br>キズ | 庫内<br>へこみ | 庫内<br>穴あき | 床<br>汚れ |
