| 車両情報 | | | | |
| いすゞ | 平成28年2月 | QPG-CYJ77B | アルミウイング | CYJ77B-7000370 |

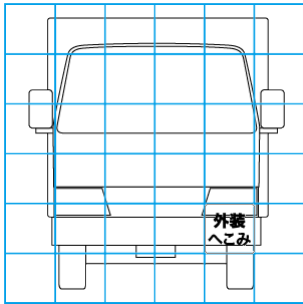
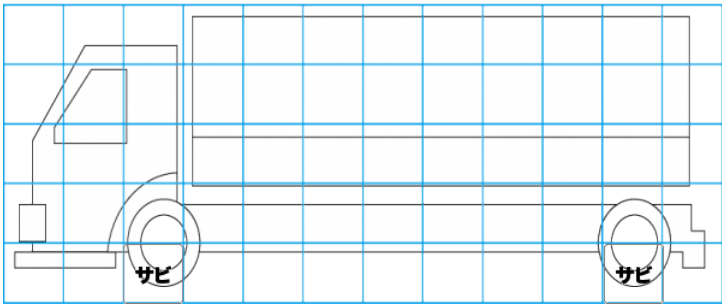
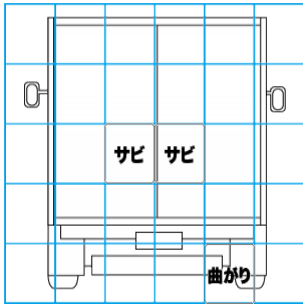
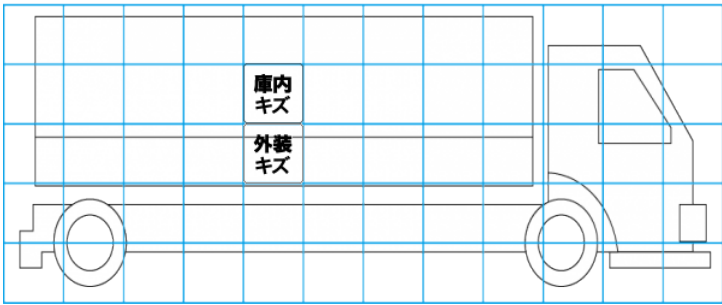
| 上物仕様 | | | |
|---|---|---|---|
| 外装状態 | | | |

| 上物仕様 | | | |
|---|---|---|---|
| キャブコーション | フレーム番号 | フレームのさび | 飛石 |
| 有 | 確認済 | 小 | 点傷有 |

| 【外装】 | | | | 【ボデー内】 | | | | | | |
| 外装<br>キズ | 外装<br>へこみ | うき | 曲がり | サビ | 補修跡 | 割れ | 庫内<br>キズ | 庫内<br>へこみ | 庫内<br>穴あき | 床<br>汚れ |
