| 車両情報 | | | | |
| 三菱ふそう | 平成30年3月 | TPG-FEB50 | 冷凍バン | FEB50-561406 |

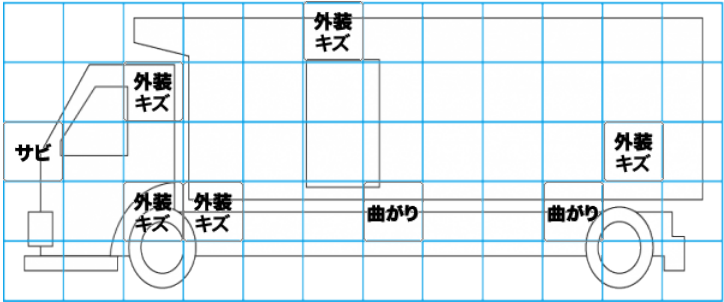
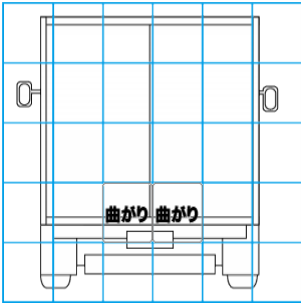
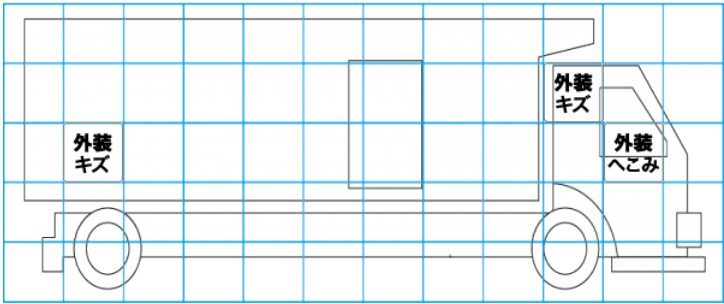
| 外装状態 | | | |

| 外装状態 | | | |
|---|---|---|---|
| キャブコーション | フレーム番号 | フレームのさび | 飛石 |
| 有 | 確認済 | 小 | 点傷有 |

特記事項 キャブ内汚れ、キズ。左リヤテールレンズひび割れ。  
記録簿 有（H30.12～R3.3）
