| 車両情報 | | | | |
| 日野 | 令和 1年3月 | 2KG-FD2ABA | 冷凍ウィング | FD2AB-106469 |

| 上物仕様 | | | |
|---|---|---|---|
| 冷凍ウィング | トランテックス | WO17E42-04 | 令和 1年 |

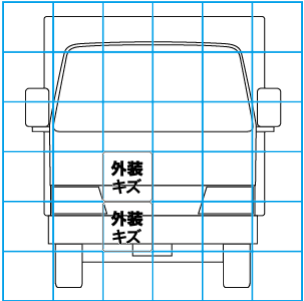
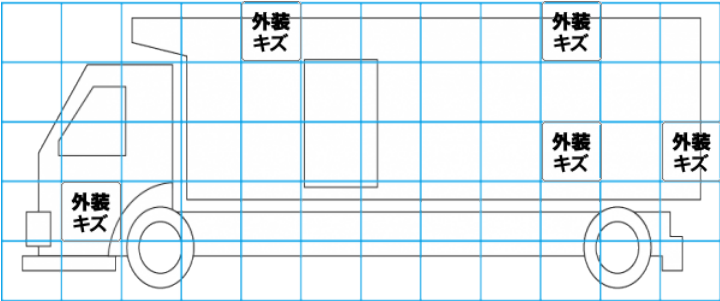
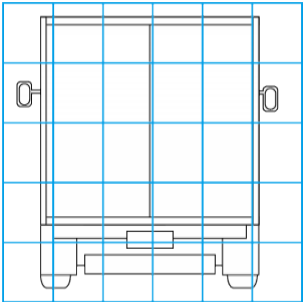
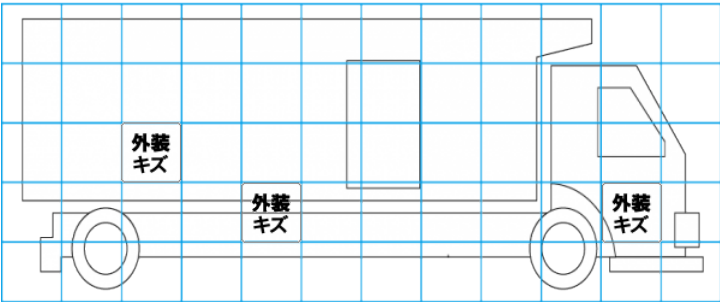
| 外装状態 | | | |

| 特記事項 | キャビン汚れ、キズ。 |

| 外装状態 | | | |
|---|---|---|---|
| キャブコーション | フレーム番号 | フレームのさび | 飛石 |
| 有 | 確認済 | 小 | 点傷有 |
