| 車両情報 | | | | |
| 日野 | 令和 1年11月 | 2KG-FW1EHG | アルミウイング | FW1EH+101699 |

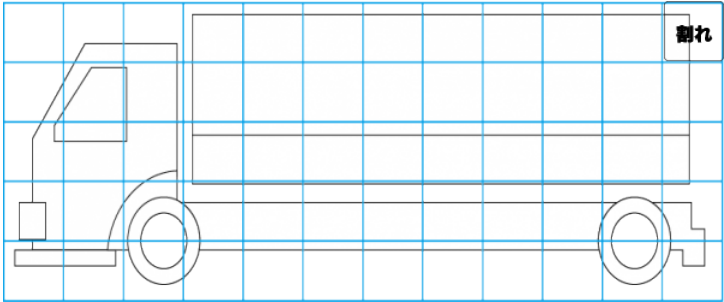
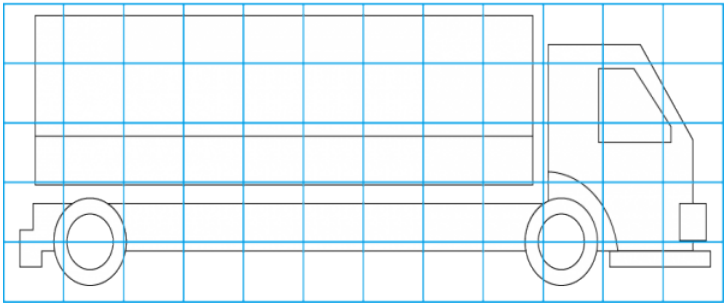
| 上物仕様 | | | |
|---|---|---|---|
| 外装状態 | | | |

| 上物仕様 | | | |
|---|---|---|---|
| キャブコーション | フレーム番号 | フレームのさび | 飛石 |
| 有 | 確認済 | 無 | 点傷有 |
