| 車両情報 | | | | |
| 日野 | 平成25年2月 | TKG-GD7JPAG | アルミウイング | GD7JPA-10069 |

特記事項 キャブ内汚れ、キズ。インパネポケット外し穴有。リヤバンパー左下面割れ。ボデー看板跡あり。

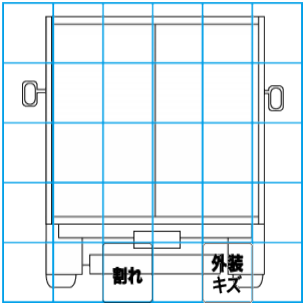
| 外装状態 | | | |

| 外装状態 | | | |
|---|---|---|---|
| キャブコーション | フレーム番号 | フレームのさび | 飛石 |
| 有 | 確認済 | 無 | 飛石有(リベア可) |

| 【外装】 | | | | 【ボデー内】 | | | | | | |
| 外装<br>キズ | 外装<br>へこみ | うき | 曲がり | サビ | 補修跡 | 割れ | 庫内<br>キズ | 庫内<br>へこみ | 庫内<br>穴あき | 床<br>汚れ |
