| 車両情報 | | | | |
| 日野 | 平成27年8月 | QPG-FW1EXEG | アルミウイング | FW1EXE-13359 |

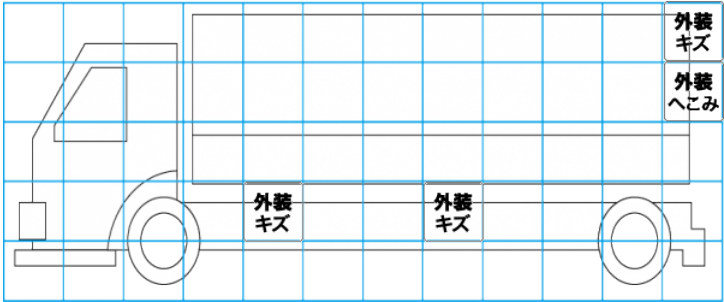
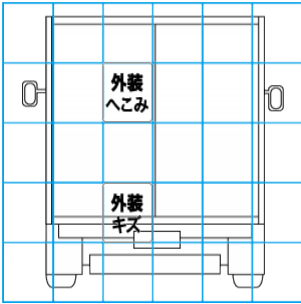
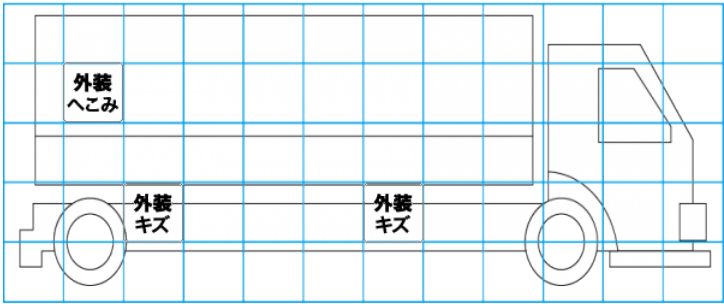
| 外装状態 | | | |

| 外装状態 | | | |
|---|---|---|---|
| 有 | 確認済 | 無 | 点傷有 |

| 【外装】 | | | | 【ボデー内】 | | | | | | |
| 外装<br>キズ | 外装<br>へこみ | うき | 曲がり | サビ | 補修跡 | 割れ | 庫内<br>キズ | 庫内<br>へこみ | 庫内<br>穴あき | 床<br>汚れ |
