| 車 両 情 報 | | | | | |
| 日野 | 平成30年1月 | 2KG-FC2ABG | 冷凍パン | FC2AB-100457 | |

| 上物仕様 | | | |
|---|---|---|---|
| 冷凍パン | 矢野特殊自動車 | TPA8388-4<br>「B17084」 | 平成29年11月 |

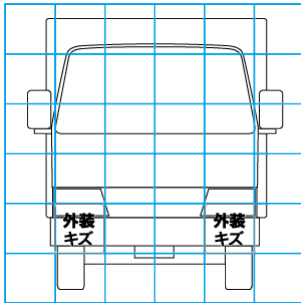
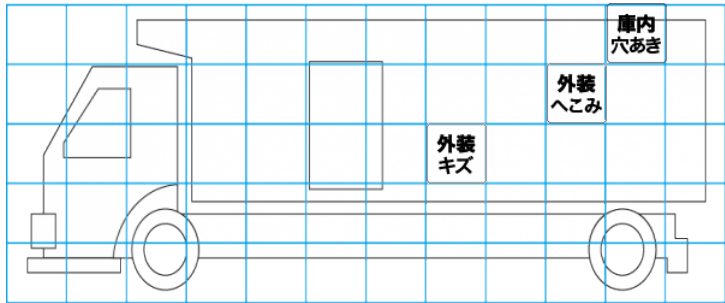
【外装】

| 有 | 確認済 | 無 | 点傷有 |

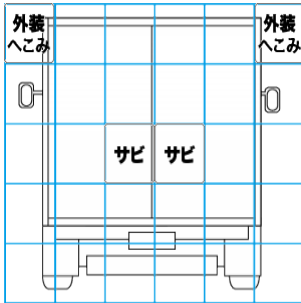
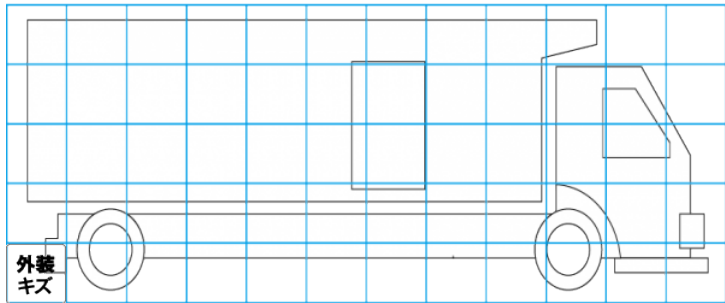
【ボデー内】

| 上物仕様 | | | |
|---|---|---|---|
| 【備考】左サイドドア（観音扉） ラッシング2段 水抜き穴4ヶ所 ※結露防止シート剥がれ | | | |
| 【備考】庫内リモコン有り 幅：2,200mm 奥行：1,250 ※キズ・ヘコミ有り キャスターストップパー格納しない | | | |
