車両情報				
車名	初年度登録	型式	形状	車台番号
日野	平成22年3月	BKG-FC7JJYA	冷凍パン	FC7JJY-12550
走行	馬力	シフト	ブレーキ	ボディ内寸
973.688km	210PS/154KW	M/T 6速	エア	長: 5,753 mm 幅: 2,267 mm 高: 2,067 mm 門高: 1,896 mm

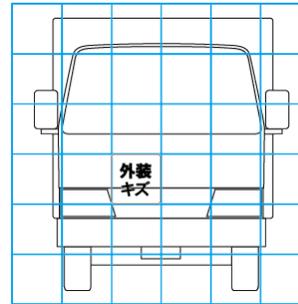
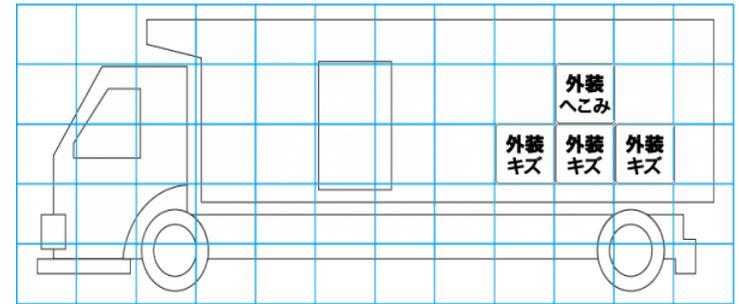
【外装】

外装状態			
キャブコーション	フレーム番号	フレームのさび	飛石
有	確認済	無	点傷有

外装キズ	外装へこみ	うき	曲がり	サビ	補修跡	割れ	庫内キズ	庫内へこみ	庫内穴あき	床汚れ
------	-------	----	-----	----	-----	----	------	-------	-------	-----
