| 車両情報 | | | | | |
| 三菱ふそう | 平成27年6月 | TKG-FEA20 | ドライバン | FEA20-540301 | |

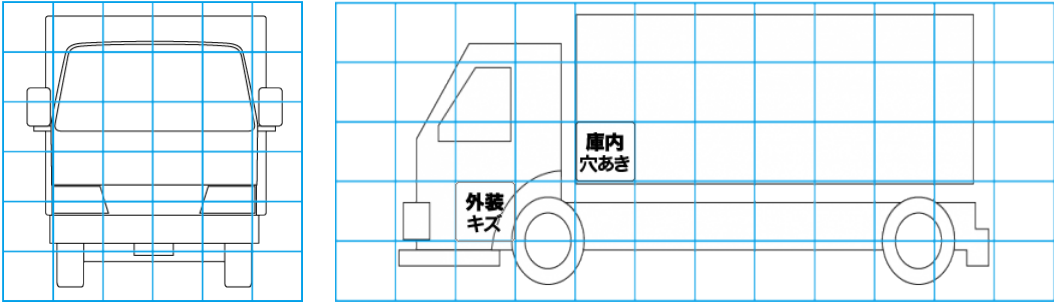
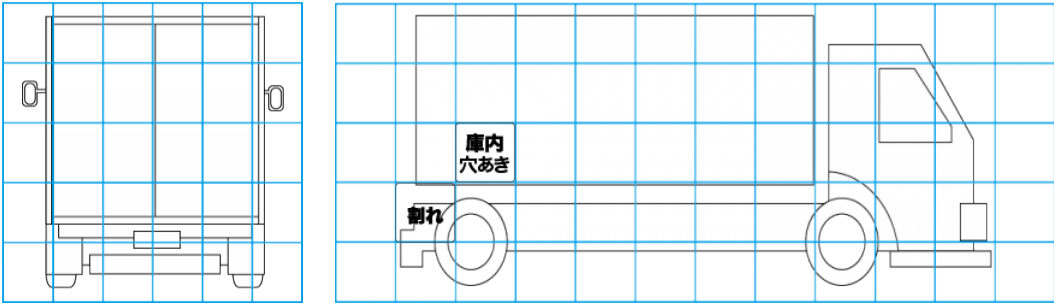
| 外装状態 | | | |

| 特記事項 | 小物入れ欠品。室内汚れ・タバコヤニ。リアフェンダー割れ。 |

| 上物仕様 | | | |
|---|---|---|---|
| 【備考】左サイドドアスライド式。ラッシング2段。庫内灯3ケ。90度ストッパー。庫内前面下部板割れ。庫内全面板汚れ。 | | | |

| 外装状態 | | | |
|---|---|---|---|
| キャブコーション | フレーム番号 | フレームのさび | 飛石 |
| 有 | 確認済 | 無 | 点傷有 |
