| 車 両 情 報 | | | | |
| いすゞ | 平成27年12月 | QKG-CYJ77A | アルミウイング | CYJ77A-7013930 |

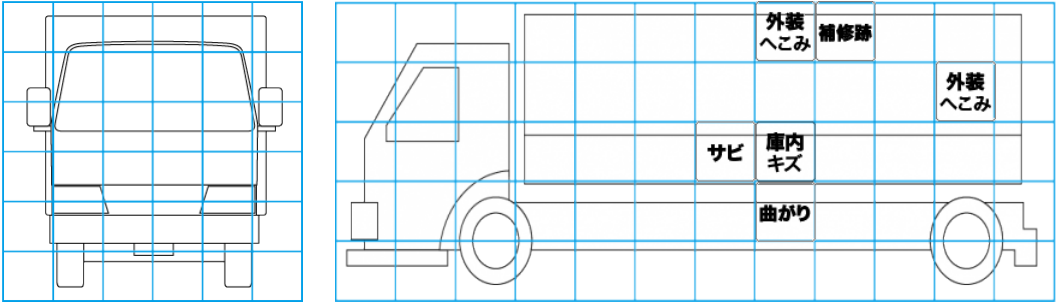
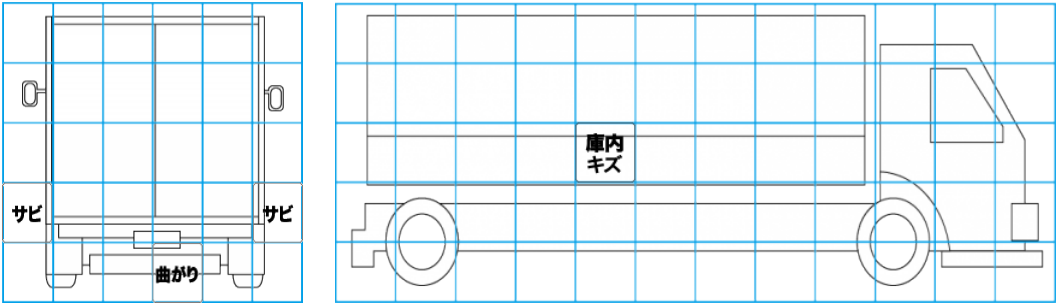
| 外装状態 | | | |

| 外装状態 | | | |
|---|---|---|---|
| 有 | 確認済 | 小 | 飛石有(リペア 不可) |

| 外装<br>キズ | 外装<br>へこみ | うき | 曲がり | サビ | 補修跡 | 割れ | 庫内<br>キズ | 庫内<br>へこみ | 庫内<br>穴あき | 床<br>汚れ |
