| 車 両 情 報 | | | | | |
| いすゞ | 平成23年8月 | BKG-NKR85AD | ダンプ | NKR85-7019092 | |

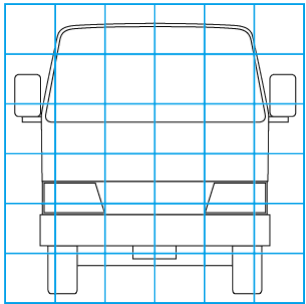
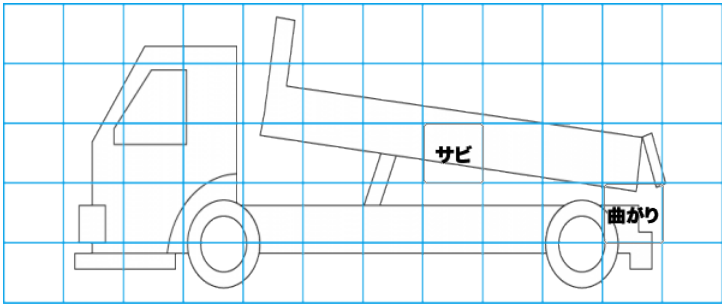
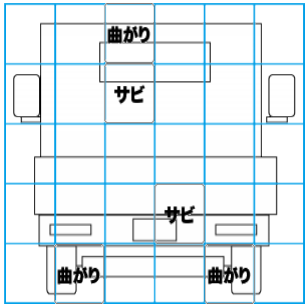
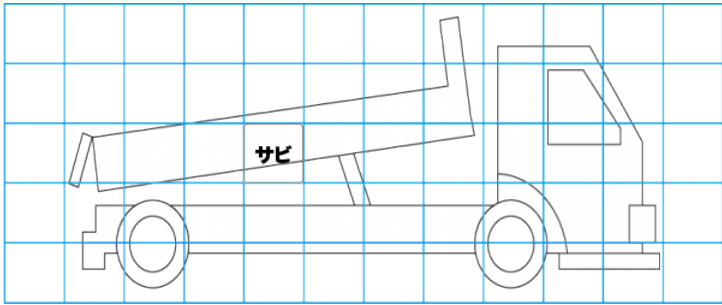
| 外装状態 | | | |

特記事項 リコール未実施有り。  
キャブ内汚れ ルーフパネル錆・ヘコミ有り

| 上物仕様 | | | |
|---|---|---|---|
| 【備考】コボレーンシート破れ、テープ補修 ポデー床面凹み | | | |

| 外装状態 | | | |
|---|---|---|---|
| キャブコーション | フレーム番号 | フレームのさび | 飛石 |
| 有 | 確認済 | 小 | 点傷有 |
