車両情報				
車名	初年度登録	型式	形状	車台番号
UDトラックス	平成27年5月	TKG-MK38C	アルミウイング	MK38C-30723
走行	馬力	シフト	ブレーキ	ボディ内寸
693,391km	215PS/158KW	M/T 6速	エア	長: 6,230 mm 幅: 2,400 mm 高: 2,400 mm 門高: 2,300 mm

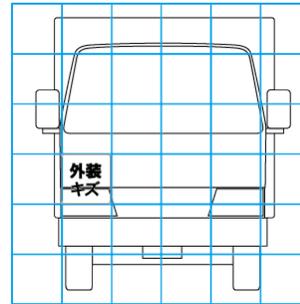
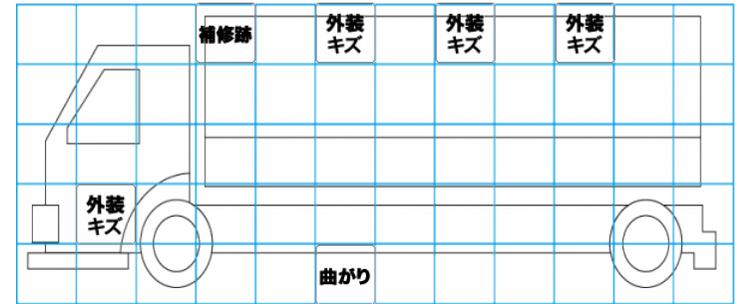
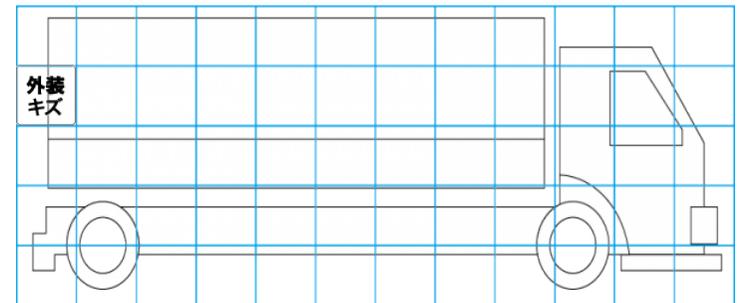
外装状態			
キャブコーション	フレーム番号	フレームのさび	飛石
その他 (塗りつぶされているため確認不可。)	確認済	小	無

【外装】					【ボデー内】					
外装キズ	外装へこみ	うき	曲がり	サビ	補修跡	割れ	庫内キズ	庫内へこみ	庫内穴あき	床汚れ
