| 車両情報 | | | | |
| 三菱ふそう | 平成25年7月 | TKG-FEB90 | 塵芥車 | FEB90-520519 |

| 上物仕様 | | | |
| 塵芥車 | 新明和工業 | GR064-1634<br>「H406445461」 | 平成25年7月 |

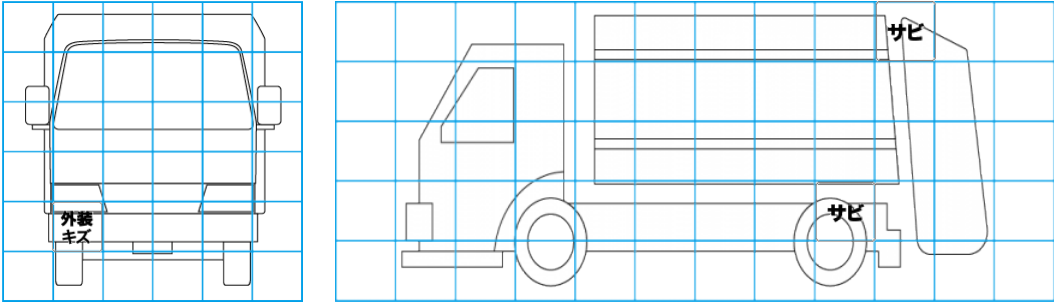
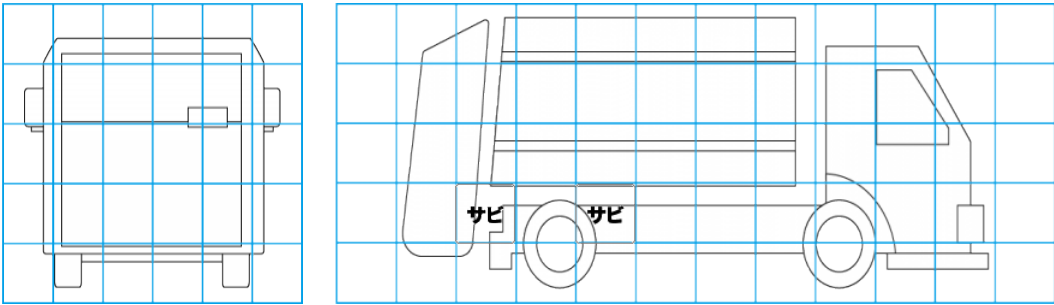
| 外装状態 | | | |

| 外装状態 | | | |
|---|---|---|---|
| キャブコーション | フレーム番号 | フレームのさび | 飛石 |
| 有 | 確認済 | 無 | 無 |

| 【外装】 | | | | | 【ボデー内】 | | | | | |
| 外装<br>キズ | 外装<br>へこみ | うき | 曲がり | サビ | 補修跡 | 割れ | 庫内<br>キズ | 庫内<br>へこみ | 庫内<br>穴あき | 床<br>汚れ |
