| 車両情報 | | | | | |
| 日野 | 平成18年7月 | ADG-FW1EXYJ | コンテナ車 | FW1EXY-10608 | |

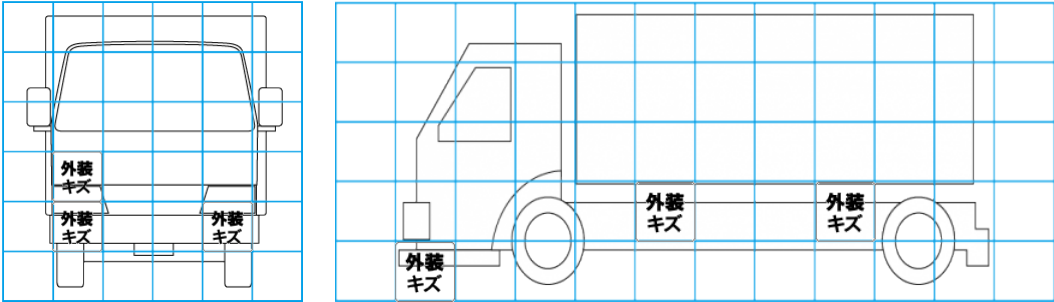
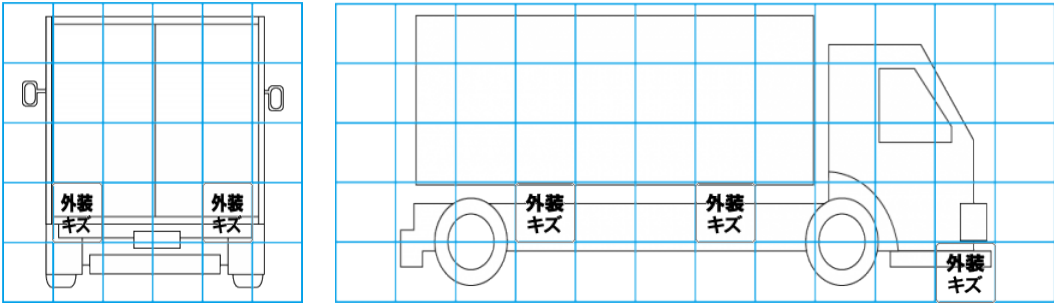
| 【外装】 | | | | | 【ボデー内】 | | | | | |
| 外装<br>キズ | 外装<br>へこみ | うき | 曲がり | サビ | 補修跡 | 割れ | 庫内<br>キズ | 庫内<br>へこみ | 庫内<br>穴あき | 床<br>汚れ |
