車両情報				
車名	初年度登録	型式	形状	車台番号
日野	平成25年2月	TKG-FD7JKAJ	冷凍ウイング	FD7JKA-10353
走行	馬力	シフト	ブレーキ	ボディ内寸
577,193km	240PS/177KW	M/T 6速	エア	長: 5,800 mm 幅: 2,210 mm 高: 2,160 mm 門高: 2,070 mm

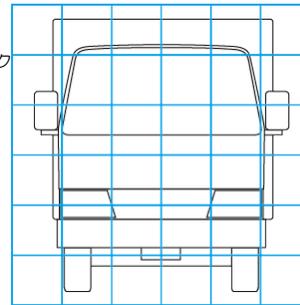
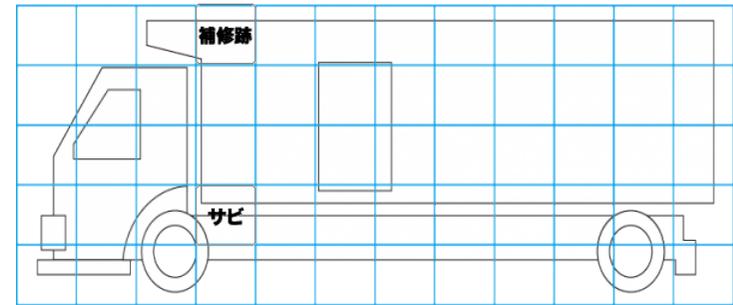
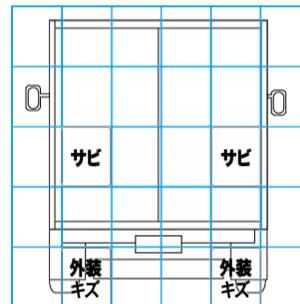
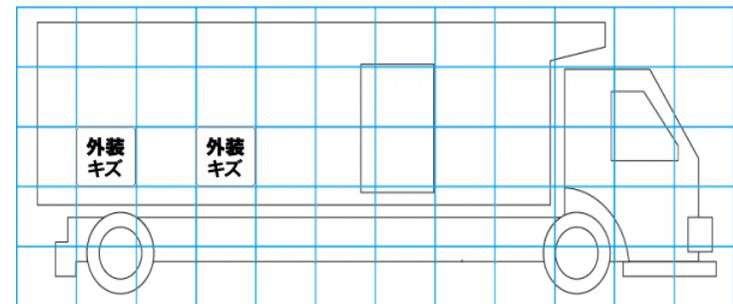
外装状態			
キャブコーション	フレーム番号	フレームのさび	飛石
有	確認済	小	飛石有(リヘア可)

【外装】					【ボデー内】					
外装キズ	外装へこみ	うき	曲がり	サビ	補修跡	割れ	庫内キズ	庫内へこみ	庫内穴あき	床汚れ
