| 車両情報 | | | | | |
| いすゞ | 平成26年11月 | TKG-FRR90S2 | 冷凍ウイング | FRR90-7063491 | |

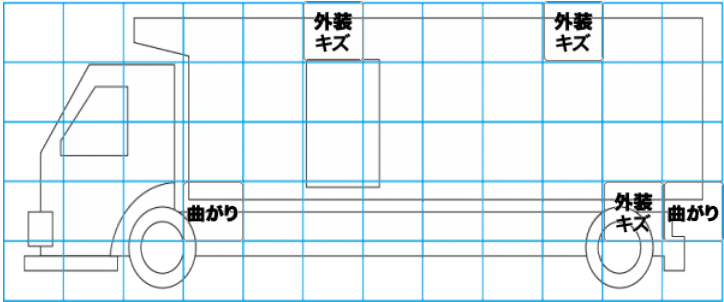
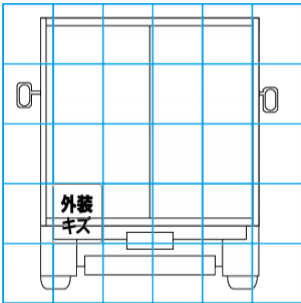
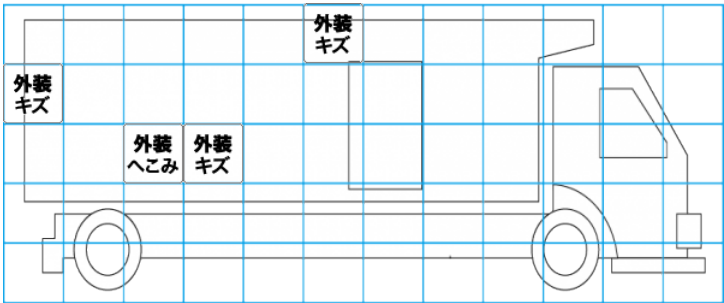
【外装】

特記事項 キャブ内汚れ傷。アイドリングストップ付。右ドアバイザー外れ。2021年6月、400,000kmの中古エンジンと交換済。

| 上物仕様 | | | |
|---|---|---|---|
| 【備考】断熱リヤ50mm、ウイング32mm。ラッシンググレール2段。庫内灯4ケ（1ケ不灯レンズ割れ、ひび有）。前立てパレットガイド外れ。 | | | |

| 外装状態 | | | |
|---|---|---|---|
| 有 | 確認済 | 小 | 点傷有 |
