| 車両情報 | | | | |
| 三菱ふそう | 平成27年3月 | TKG-FEB50 | ドライバン | FEB50-540704 |

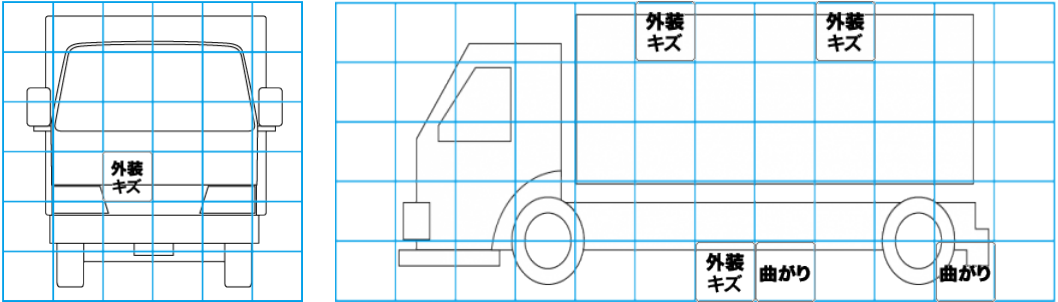
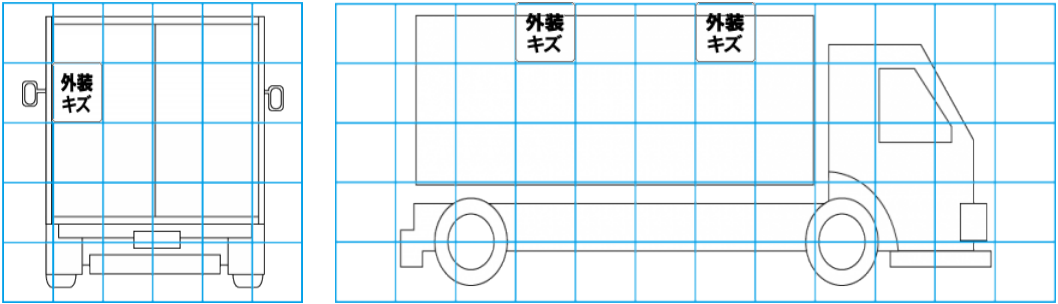
| 外装状態 | | | |

特記事項    キャブ内汚れ傷。インパネポケット欠品。

| 上物仕様 | | | |
|---|---|---|---|
| 【備考】    ラッシングレール2段。庫内灯2ケ。左右スライド式サイド扉。リヤ跳ね上げ扉。左オーバーハングバンパーステー曲り。 | | | |

| 外装状態 | | | |
|---|---|---|---|
| 有 | 確認済 | 無 | 点傷有 |
