| 車 両 情 報 | | | | | |
| 日野 | 平成25年5月 | KQG-FR1EZBG | ドライバン | FR1EZB-10560 | |

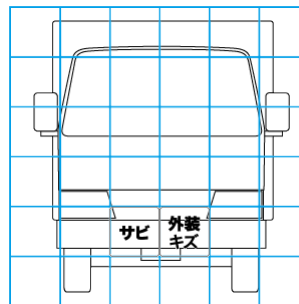
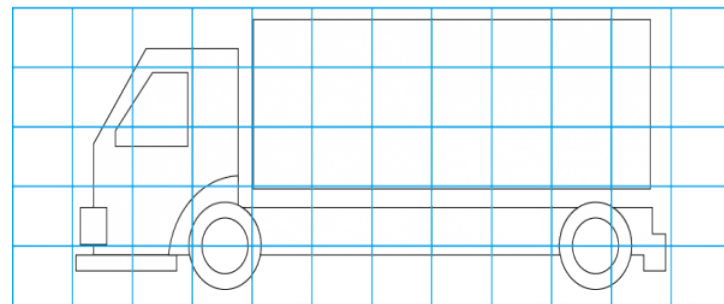
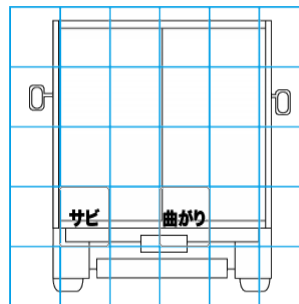
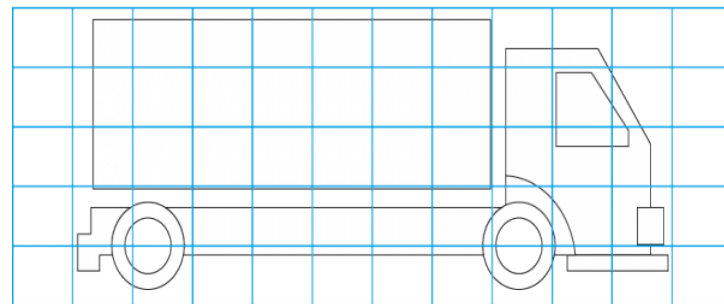
【外装】

| 外装状態 | | | |
|---|---|---|---|
| 有 | 確認済 | 小 | 点傷有 |

| 外装<br>キズ | 外装<br>へこみ | うき | 曲がり | サビ | 補修跡 | 割れ | 庫内<br>キズ | 庫内<br>へこみ | 庫内<br>穴あき | 床<br>汚れ |
