車両情報				
車名	初年度登録	型式	形状	車台番号
いすゞ	平成15年1月	KR-NPR72LR	クレーン付平	NPR72L-7409795
走行	馬力	シフト	ブレーキ	ボディ内寸
185,642km	150PS/110KW	M/T 6速	ハキューム	長: 3,750 mm 幅: 2,100 mm 高: 330 mm 門高: mm

外装状態			
キャブコーション	フレーム番号	フレームのさび	飛石
有	確認済	中	飛石有(リペア可)

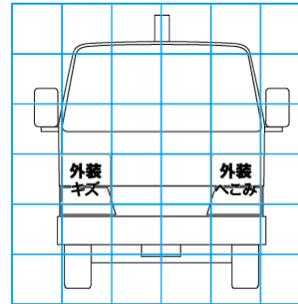
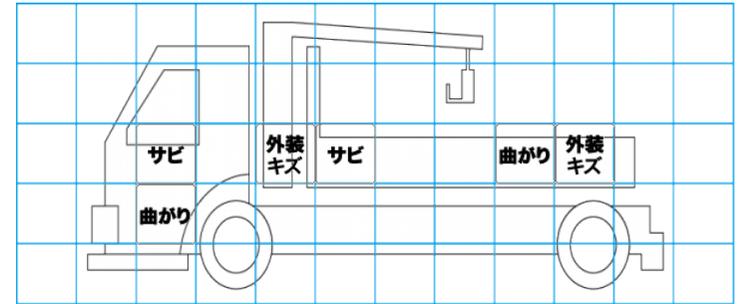
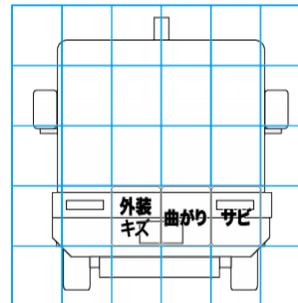
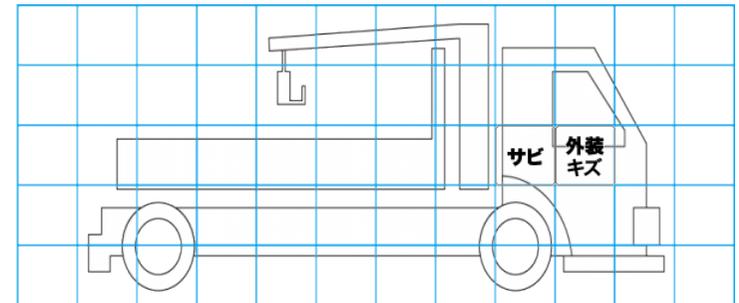
【外装】

外装キズ	外装へこみ	うき	曲がり	サビ	補修跡	割れ	庫内キズ	庫内へこみ	庫内穴あき	床汚れ
------	-------	----	-----	----	-----	----	------	-------	-------	-----
