| 車 両 情 報 | | | | | |
| 日野 | 平成28年7月 | QPG-FW1EXEG | アルミウィング | FW1EXE-16674 | |

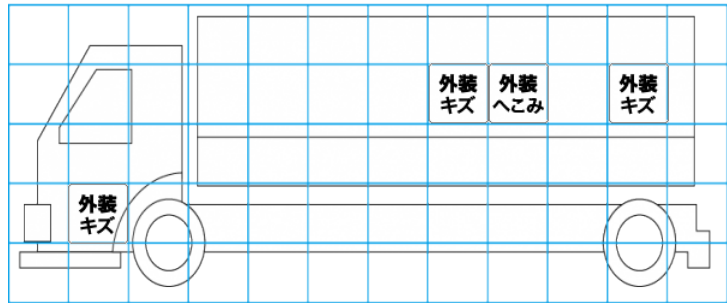
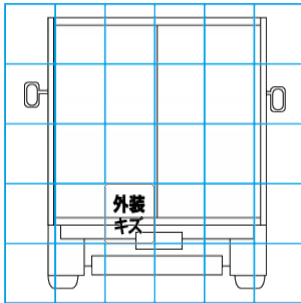
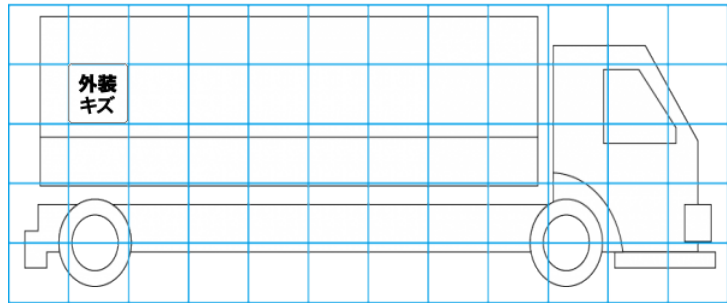
| 外装状態 | | | |

| 外装状態 | | | |
|---|---|---|---|
| 有 | 確認済 | 無 | 点傷有 |

| 【外装】 | | 【ボデー内】 | | | | | | | | |
| 外装<br>キズ | 外装<br>へこみ | うき | 曲がり | サビ | 補修跡 | 割れ | 庫内<br>キズ | 庫内<br>へこみ | 庫内<br>穴あき | 床<br>汚れ |
