| 車 両 情 報 | | | | |
| いすゞ | 平成27年12月 | QKG-CYJ77A | アルミウイング | CYJ77A-7013930 |

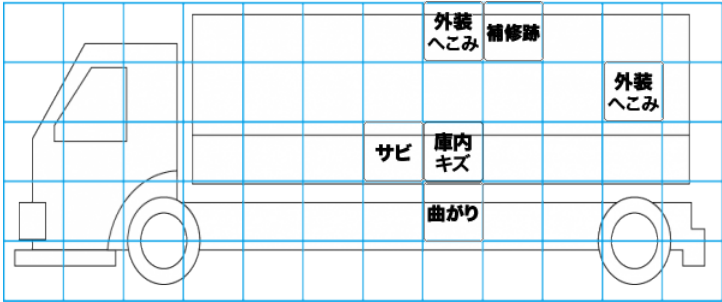
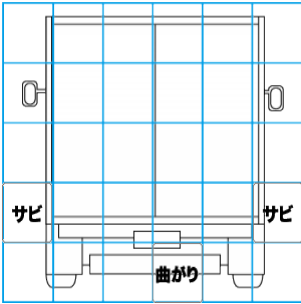
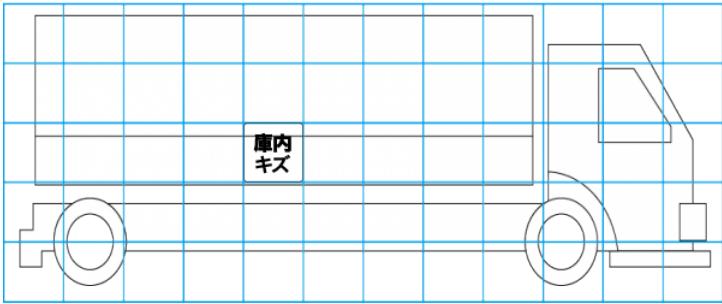
| 外装状態 | | | |

| 外装状態 | | | |
|---|---|---|---|
| キャブコーション | フレーム番号 | フレームのさび | 飛石 |
| 有 | 確認済 | 小 | 飛石有(リペア 不可) |

| 【外装】 | | | | 【ボデー内】 | | | |
|---|---|---|---|---|---|---|---|
| 外装キズ | 外装へこみ | うき | 曲がり | サビ | 補修跡 | 割れ | 庫内キズ |
